# **ZAŁOŻENIE PAŁACOWO-PARKOWE W CHOROSZCZY**

## **Studium historyczno-konserwatorskie**

**Anna Dąbrowska**

**Choroszcz 2024**

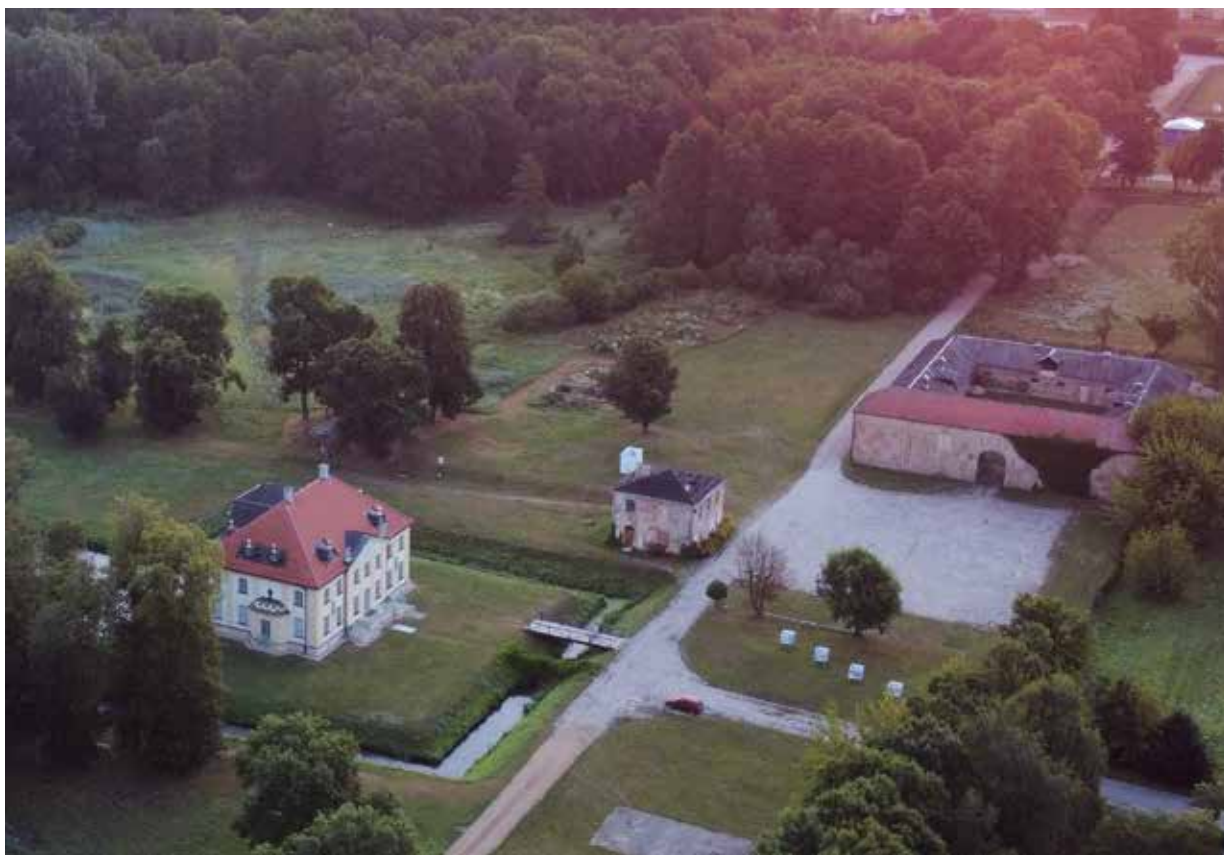
Teren dziedzińca pałacowego był wielokrotnie niwelowany w trakcie prac budowlanych w XIX i XX wieku. Jest to plac zbliżony do prostokąta o nawierzchni częściowo gruntowej, częściowo betonowej, obecnie przecięty współczesnym ogrodzeniem z metalowej siatki biegnącym po dawnej granicy działek. Zlokalizowane na osi brama wjazdowa i furtka są zamknięte na stałe.

Pałac i teren dawnego dziedzińca, fot. J. Rajewski, 2023

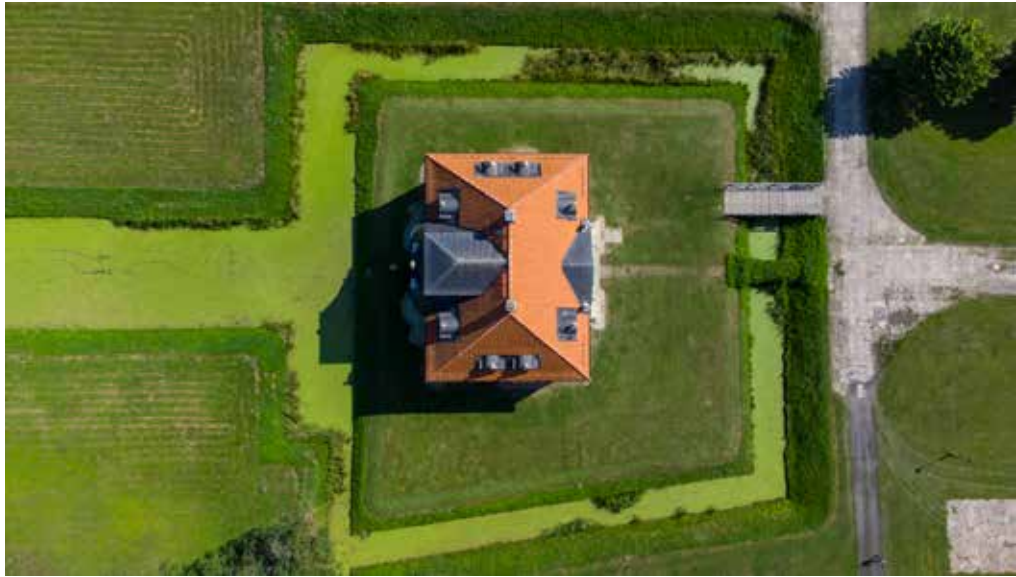
Wyspa z pałacem, fot. J. Rajecki, 2023

Pałac znajduje się na wyspie o kształcie zbliżonym do trapezu, którą z dziedzińcem łączy drewniany most usytuowany asymetrycznie przed fasadą budynku. To to kryty dachówką obecnie trzykondygnacyjny budynek na planie prostokąta 21 x 15 m, z czterema ryzalitami, z których boczne występują tylko w partiach przyziemia i zakończone są półkolumnami z blachy. Siedmioosiowa fasada frontowa dekorowana jest panopliami, dwoma popiersiami na konsolach, tympanonem z przedstawieniem kartuszy herbowych: Gryfem Branickich i Ciołkiem Poniatowskich, które flankują dwa putta trzymające girlandy. Fasadę ogrodową, z wydatnym ryzalitem po środku, również zdobią panoplia, putta z girlandami i wazy nad lukarnami oraz popiersia na konsolach. Całość uzupełniają cyzelowane, żeliwne kraty balustrady schodów głównych, tarasów i porte-fenetre'ów. W pałacu ma swoją siedzibę Muzeum Wnętrz Pałacowych.

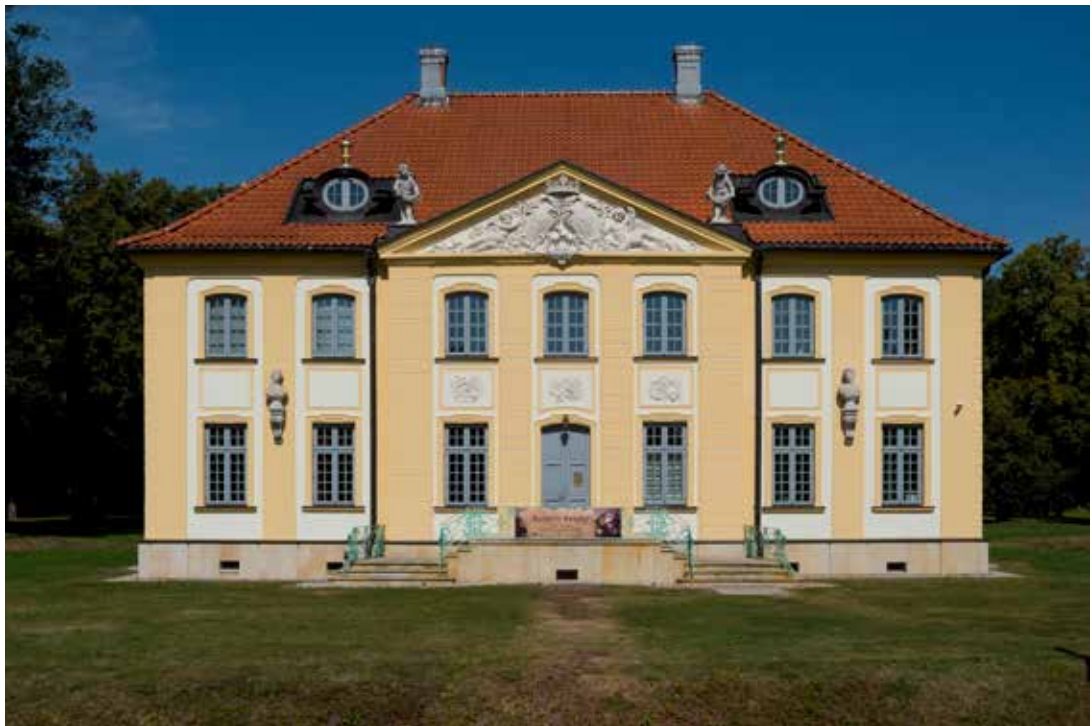
Pałac, elewacja frontowa, fot. I. Malesińska, 2023

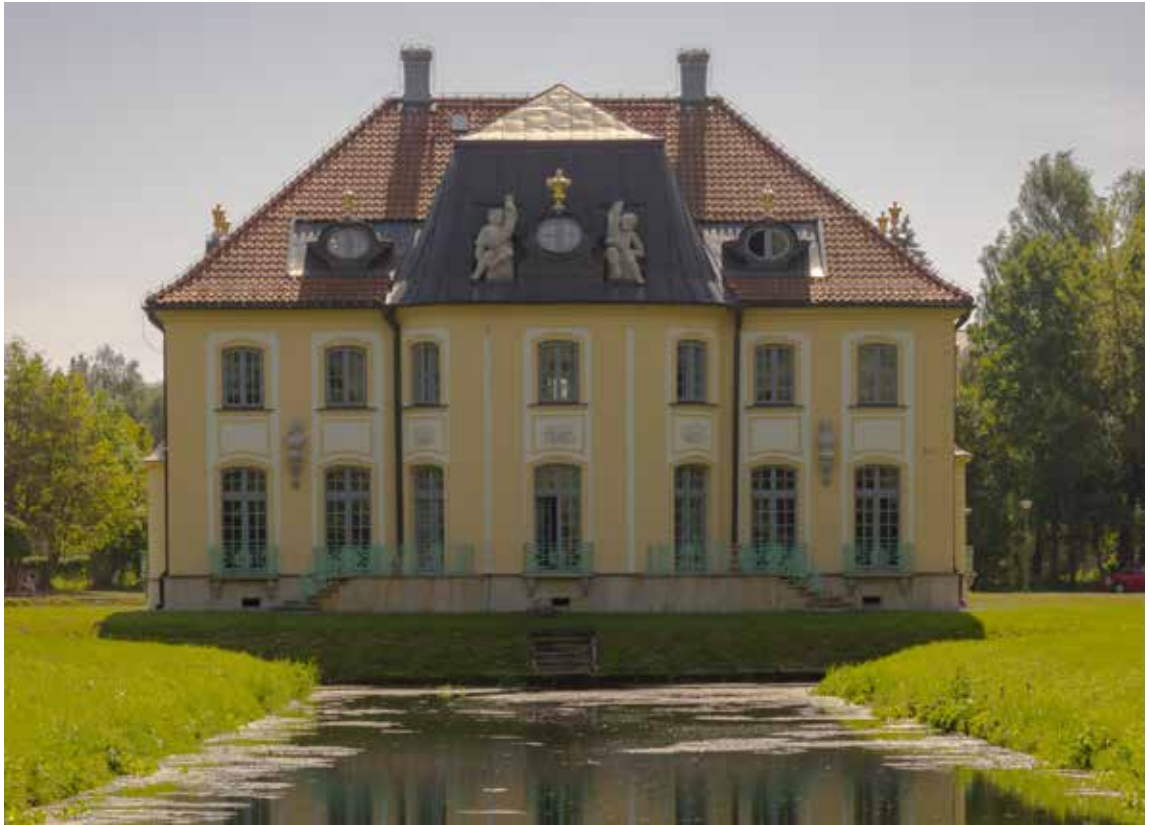
Pałac, elewacja ogrodowa, fot. I. Malesińska, 2023

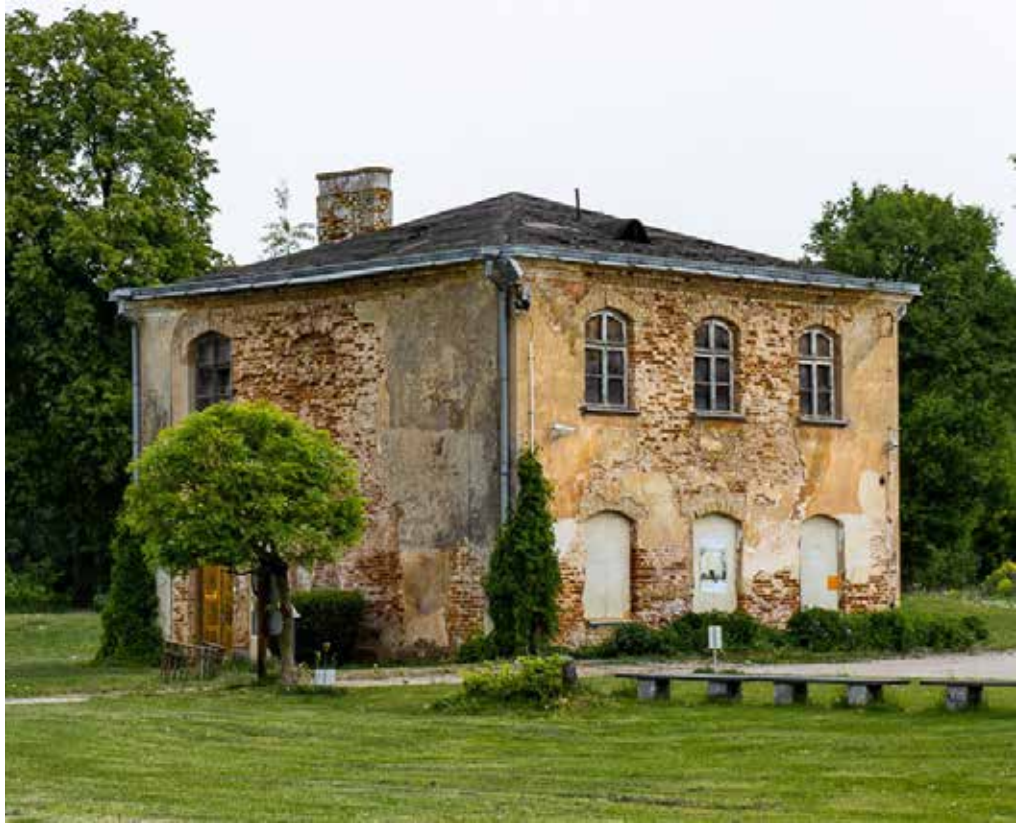
- **wschodni pawilon gościnny** wybudowany w l. 1753-56, przebudowany w XIX i XX w. To dwukondygnacyjny murowany budynek założony na planie kwadratu o wymiarach 10,5 x 10,5 m, przykryty czterospadowym dachem z asymetrycznie umieszczonym kominem. Obiekt chwili obecnej jest wyłączony z użytkowania z powodu złego stanu technicznego i wymaga pilnych prac konserwatorskich.

Dawny pawilon wschodni, fot. R. Olkowski, 2024

Dwa **pawilony gościnne** wzniesiono w l. 1753–56 jako budowle jednopiętrowe zwieńczone wysokim mansardowym czterospadowym dachem krytym dachówką, z kominem pośrodku. Po 1840 r. mieściły się biura i mieszkania urzędników fabrycznych, co wiązało się z koniecznością dostosowania budynków do całorocznego funkcjonowania. W efekcie przebudowy zmianie uległ zarówno układ wnętrza, jak i wygląd elewacji. Podczas I wojny światowej oba budynki uległy znacznemu uszkodzeniu, zaś po wojnie w 1937 r. budynek wschodni odbudowano w obecnym kształcie, zachodni pozostawiając w ruinie. Do 2003 r. służył na potrzeby pracowników przyspitalnego gospodarstwa rolnego: na parterze ulokowano pomieszczenia biurowe i socjalne, zaś piętro pełniło funkcje mieszkalne. Ponieważ budynek po przebudowie tylko wymiarami nawiązywał do pierwotnego reprezentacyjnego pawilonu dopiero w 2019 r. został wpisany do rejestru zabytków.

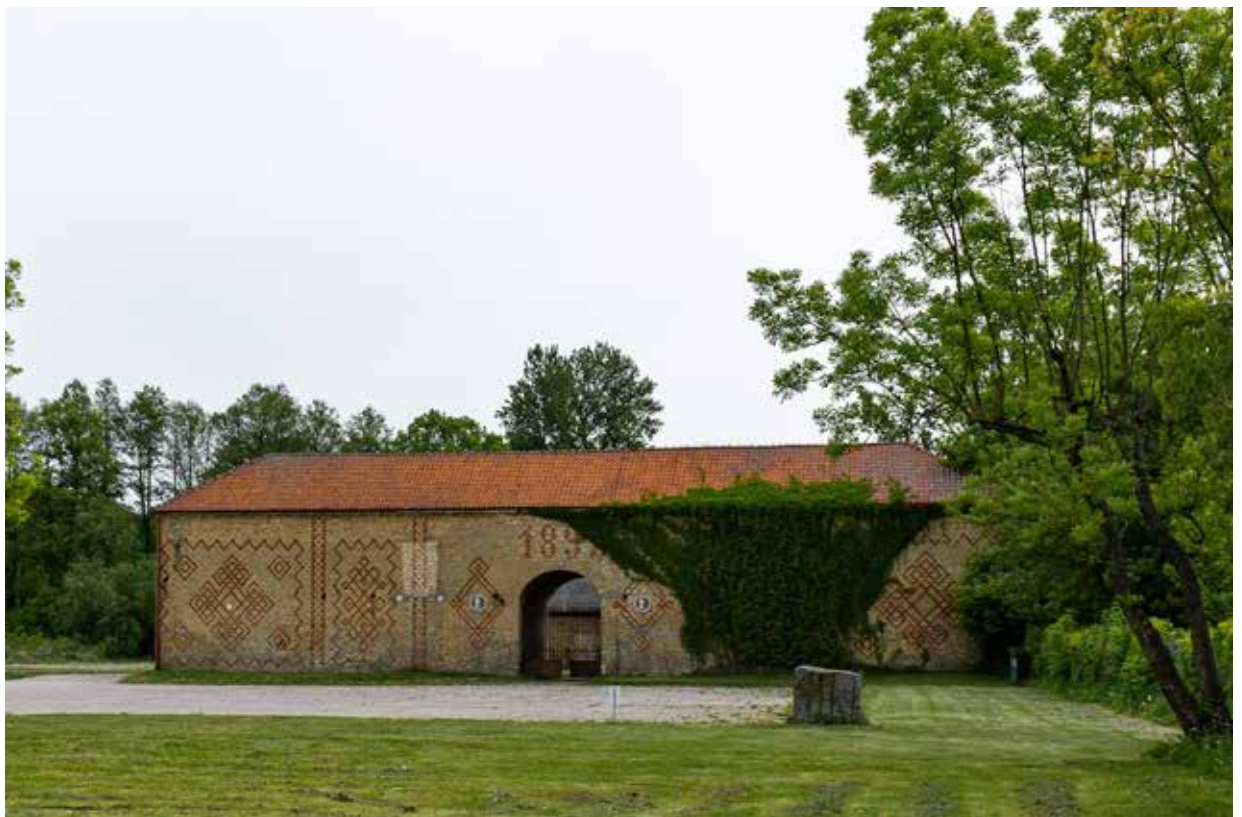
- **stajnia** wybudowana w 1892 r. na zlecenie ówczesnego właściciela majątku i fabrykanta Carla Augusta [II] Moesa. Budynek o wymiarach zewnętrznych 47,5 x 36,5 m ma kształt czworoboku z wewnętrznym dziedzińcem. Dwukondygnacyjna część frontowa dekorowana jest geometrycznym wzorem z cegieł i rzeźbami głów końskich umieszczonymi w medalionach po dwóch stronach bramy wjazdowej. Budynek wymaga prac remontowych i adaptacyjnych.

Stajnia, fot. R. Olkowski, 2024

W swojej historii budynek **stajni** z 1892 r. do 1915 r. był wykorzystywany zgodnie ze swym przeznaczeniem jako pomieszczenie dla koni pociągowych. Od momentu przejścia przez Szpital psychiatryczny w 1929 r. do 2003 r. służył jako obora, chlewnia i magazyn pasz. Za najważniejsze walory tego budynku należy uznać: układ przestrzenny tworzący prostokątny dziedziniec otoczony jednotraktową zabudową równej wysokości z wyraźnie wyższą częścią frontową, posiadającą przejazd bramny akcentujący symetrię układu i orientujący jego oś prostopadle do głównej osi założenia pałacowego; indywidualnie rozwiązana kompozycja elewacji z pełnoplastycznymi medalionami z końskimi łbami oraz geometryczny ornament z czerwonej cegły oraz charakterystyczne dla regionu użycie żółtej cegły z wypukłym spoinowaniem muru.

po kilka otworów okiennych i drzwiowych prowadzących do mniejszych pomieszczeń (szerokości ok. 125 cm), z nadprożami sklepionymi łukowo, oraz mniejsze okna (szer. ok. 110 cm) sklepione łukiem płaskim. Na elewacjach widoczne są wyraźnie ślady późniejszych zmian w postaci kilku, obecnie zamurowanych otworów drzwiowych i okiennych oraz współcześnie wykonanych dużych, prostokątnych, stalowych wrót. O pierwotnej funkcji obiektu świadczą zachowane żłoby i okucia służące do wiązania zwierząt. W zaleceniach konserwatorskich autorzy opracowania rekomendują:

- osuszenie, odsolenie i oczyszczenie ścian
- uzupełnienie ubytków zaprawy
- wymianę pokrycia dachu eternitem na dachówkę esówkę,
- naprawę lub wymianę stolarki okiennej
- odtworzenie zamurowanych okien od strony południowo- i północno-wschodniej bądź odpowiednie opracowanie powstałych blend okiennych
- wymianę współczesnych prowizorycznych wrót stalowych na nowe, obsadzone w grubości muru, nawiązujące do stolarki z czasu powstania obiektu
- za dopuszczalną należy uznać adaptację obiektu do nowych potrzeb

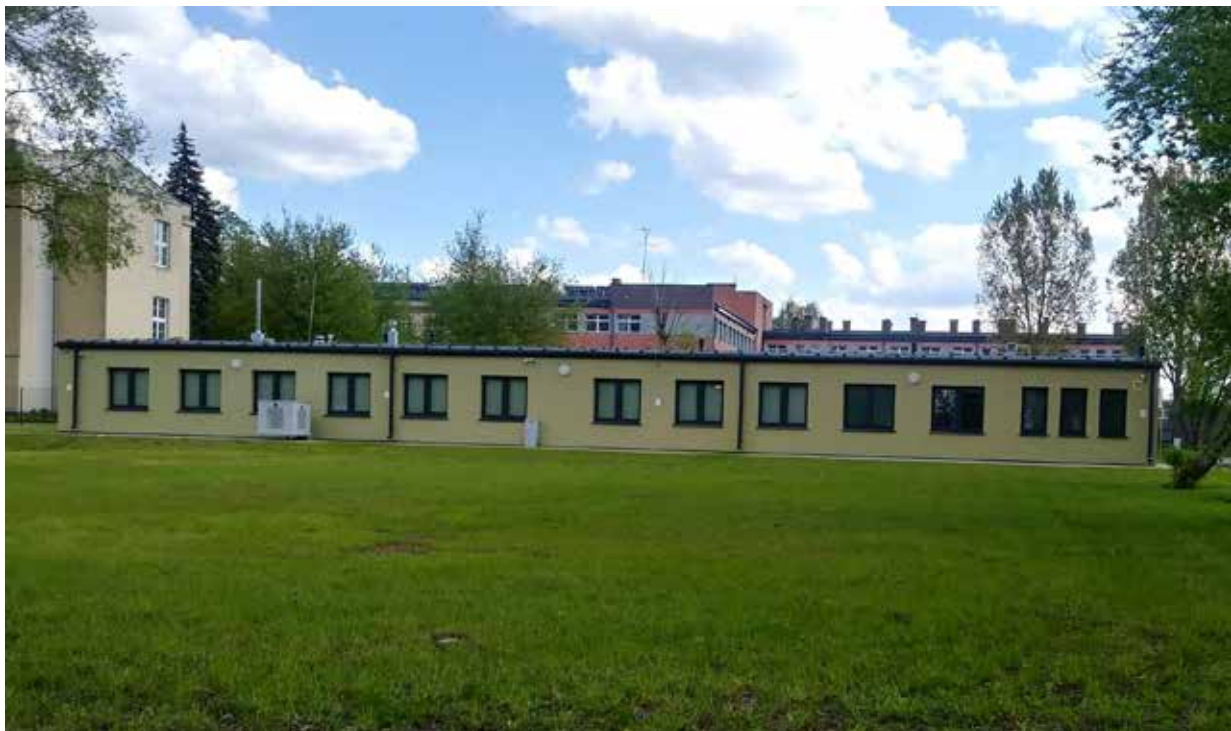
- **Regionalne Centrum Badań i Konserwacji Zabytków w Choroszczy**. To budynek dawnego magazynu TR, z wybudowany w 1963 a rozbudowany w 1971 r., który został w l.2022-2023 zmodernizowany i zaadaptowany na potrzeby Działu Konserwacji Zabytków. To jednokondygnacyjny murowany obiekt na planie prostokąta o wymiarach 11,6 x 36,3 m, kryty dwuspadowym dachem.

Regionalne Centrum Badań i Konserwacji Zabytków w Choroszczy, fot. A. Dąbrowska, 2024

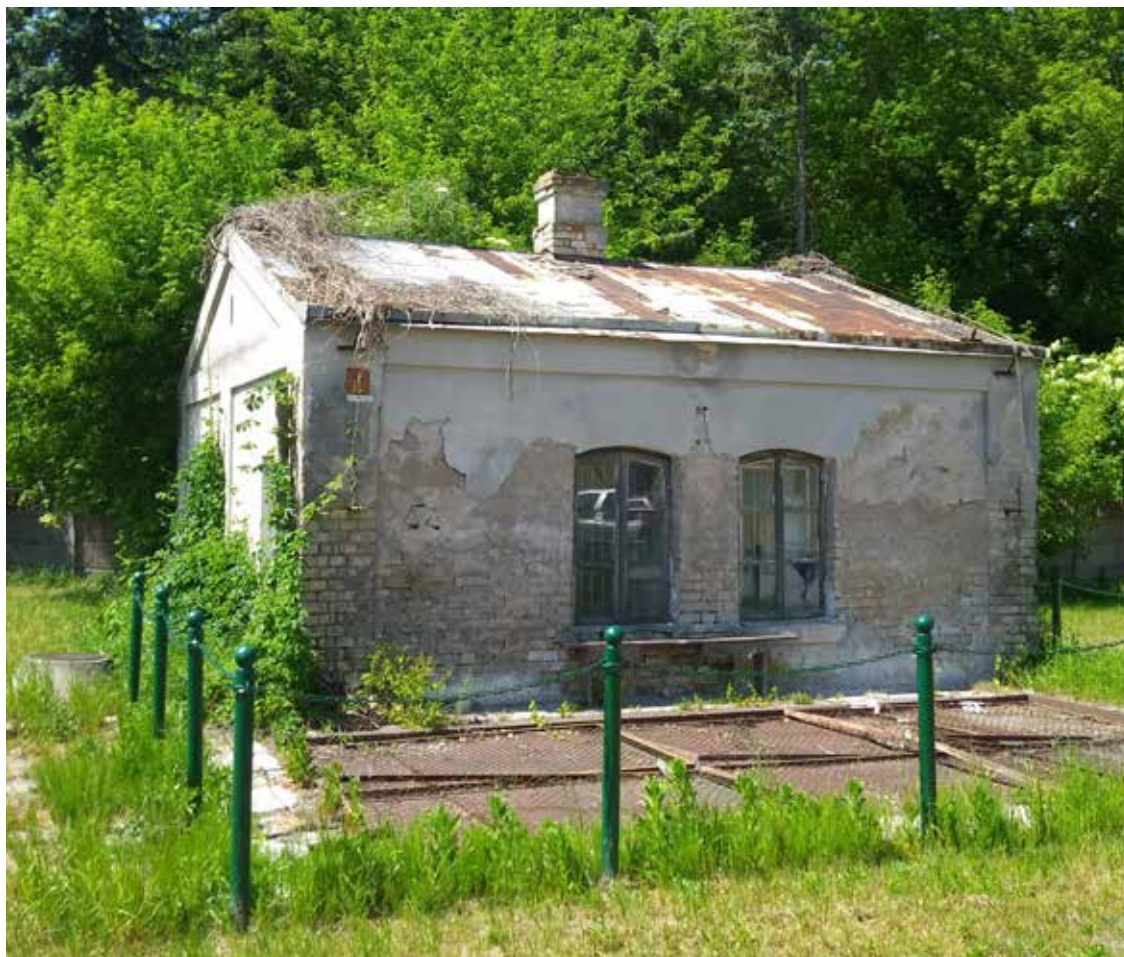
- **budynek wagi samochodowej** odbudowanej w 1930 r.: murowany, na planie zbliżonym do kwadratu o wymiarach 7,3 x 7 m, przykryty dwuspadowym dachem i z podziemnym pomieszczeniem na urządzenie wagi. Budynek wymaga prac remontowych i adaptacyjnych.

Budynek wagi samochodowej, fot. A. Dąbrowska, 2024

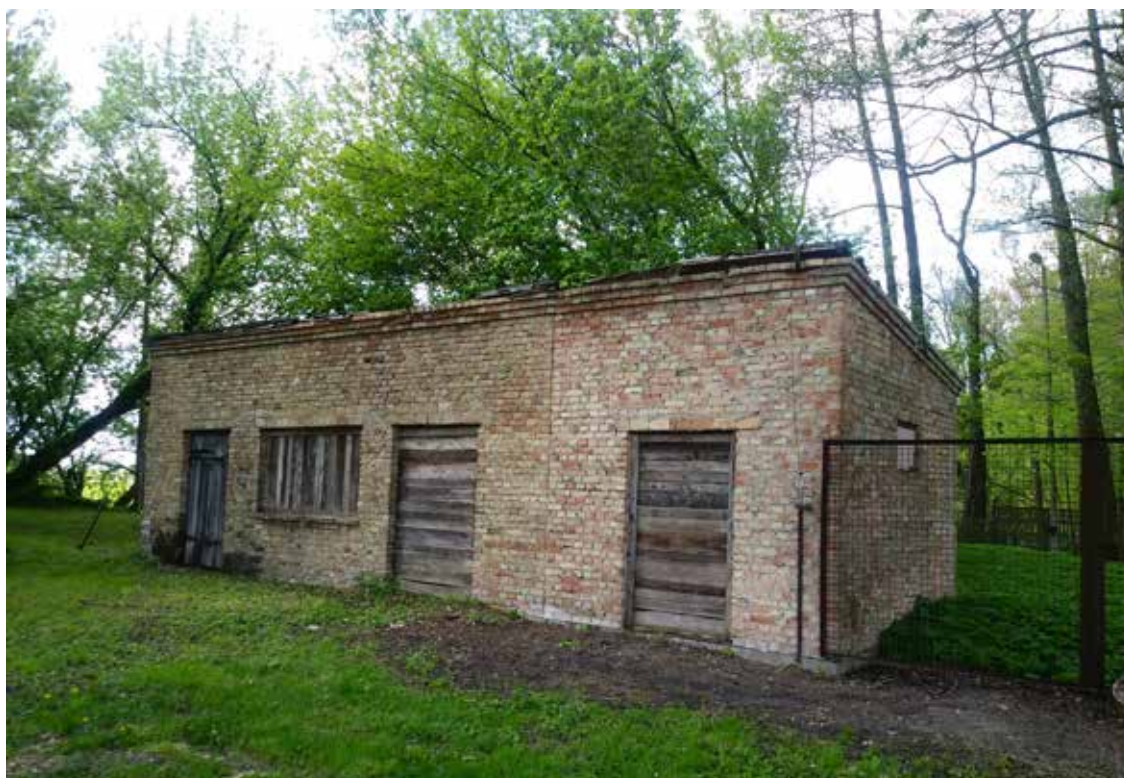
- **budynek gospodarczy** z 1957 r. parterowy, murowany o wymiarach 12 x 4,5 m, który dawniej pełnił funkcje magazynu paliw, obecnie wyłączony z użytkowania.

Budynek gospodarczy, fot. A. Dąbrowska, 2024

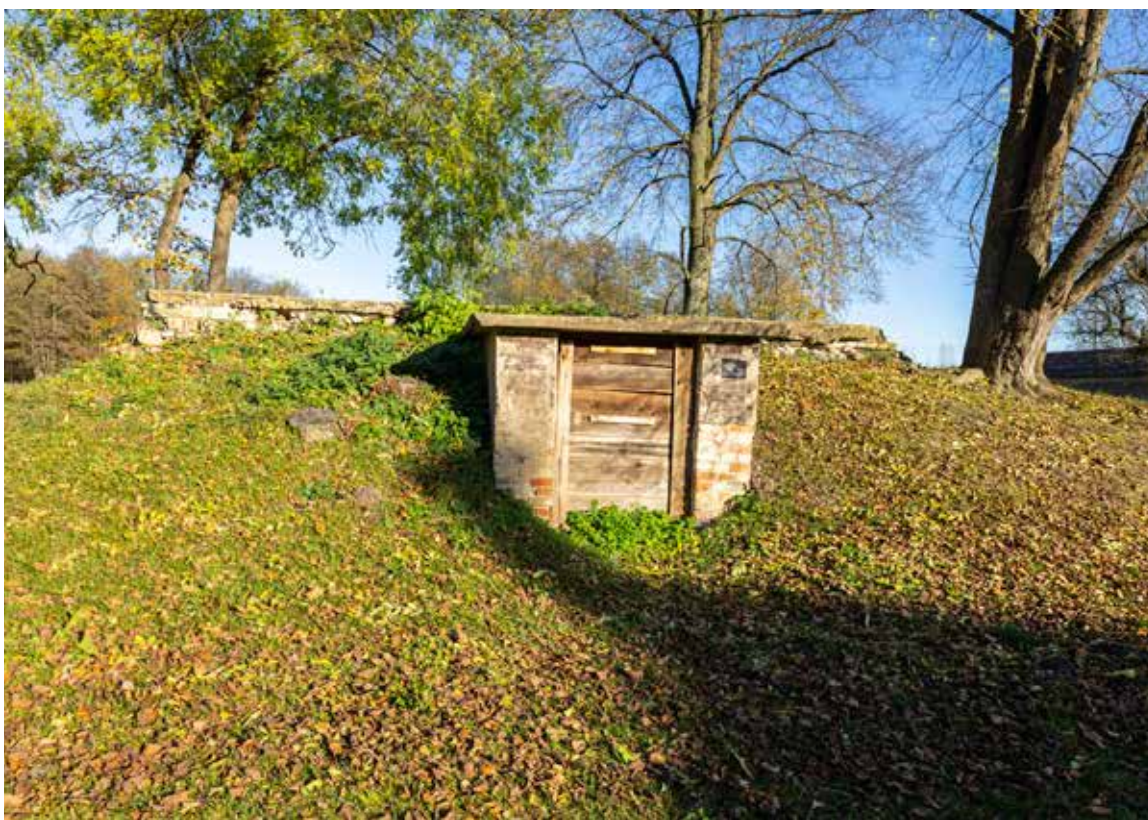
Pozostałości po lodowni, fot. R. Olkowski, 2023

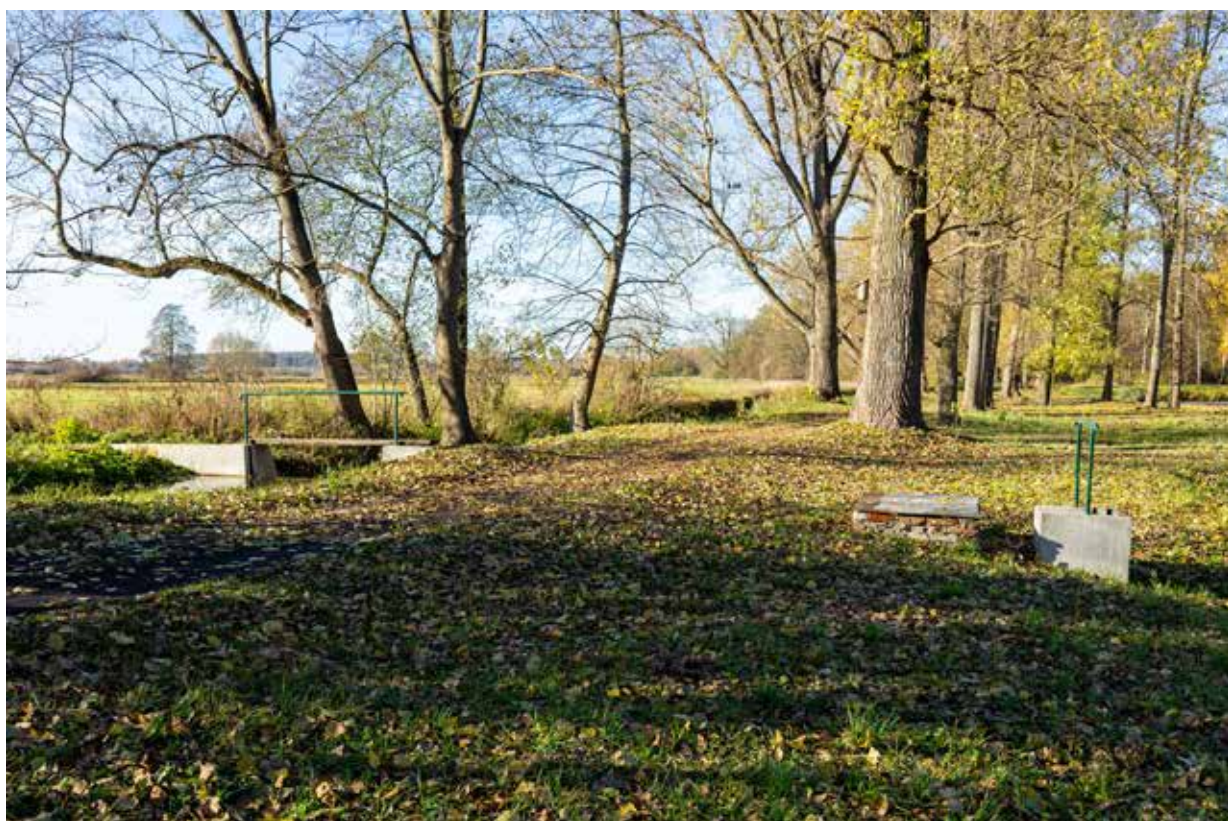
Zastawka na rzece Horodniance, fot. R. Olkowski, 2023

Najważniejszy element kompozycyjny parku stanowi kanał krzyżowy, umieszczony na osi korpusu pałacowego. Główny kanał, szeroki na 12, a długi na ponad 400 metrów w połowie przecina pod kątem prostym kanał poprzeczny, tworząc dwa ramiona o nierównej długości. Zachodnie na końcu rozszerza się tworząc kwadratowy staw z wyspą. Dodatkowe skupiska wody stojącej stanowią dwa stawy na zachód od wyspy pałacowej. Pierwszy z nich, na planie prostokąta, z małą prostokątną wyspą, łączy się z rzeką Horodnianką. Na północny zachód od niego, znajduje się największy owalny staw. Niewielka, okrągła sadzawka, wypełnia gabinet parkowy na północ od skrzyżowania ramion kanału, ponad to na łące, na wschód od dawnych partiów ogrodowych znajdują się kolejne trzy nieduże nieregularne sadzawki. Teren parku przecięty jest siecią kanałów i rowów melioracyjnych; brzegi zbiorników wodnych, kanałów i rowów ukształtowane są w formie skarp. Element wody w ruchu reprezentuje płynąca wzdłuż zachodniej na granicy parku wąska i płytka rzeczka Horodnianka. Na rzece znajduje się jaz o świetle 3 m i wysokości piętrzenia 1,1-1,3 m oraz dwa przepusty umożliwiające odprowadzenie nadmiaru wody.

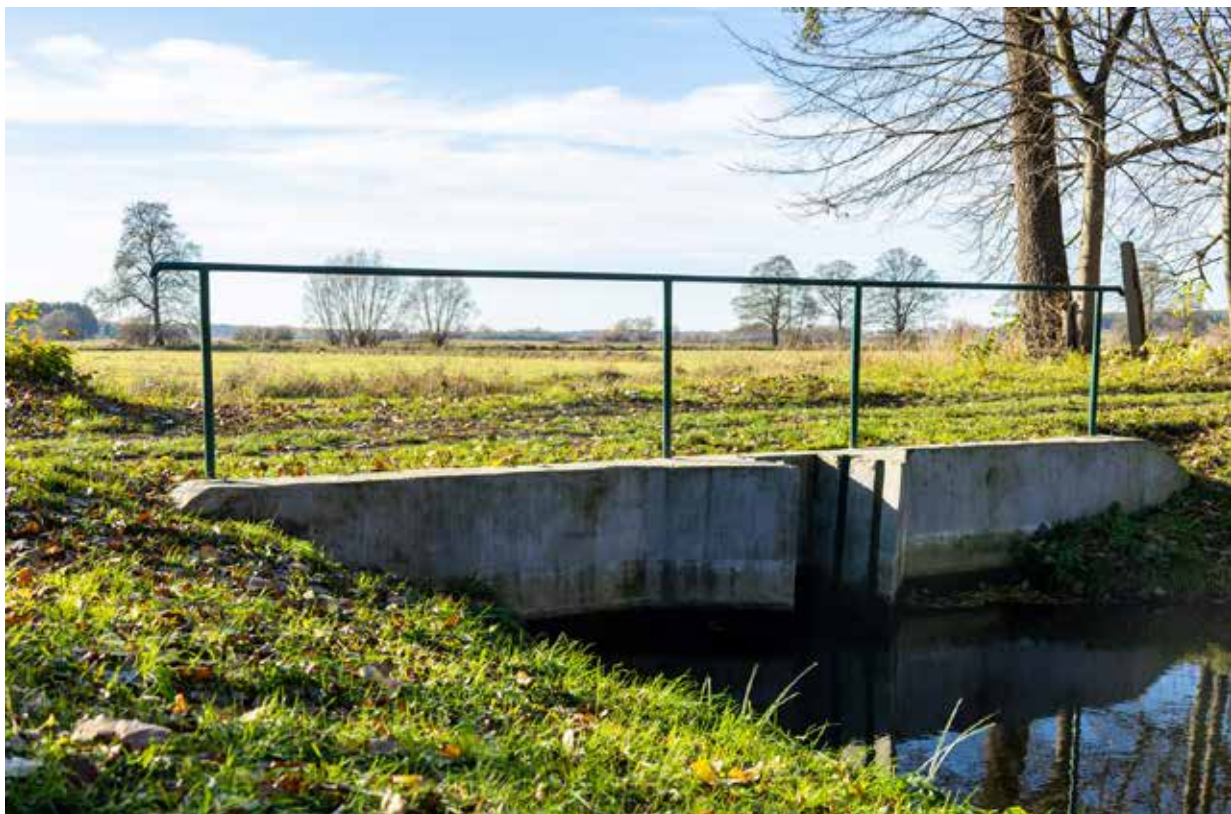
Przepust na rzece Horodniance, fot. R. Olkowski, 2023

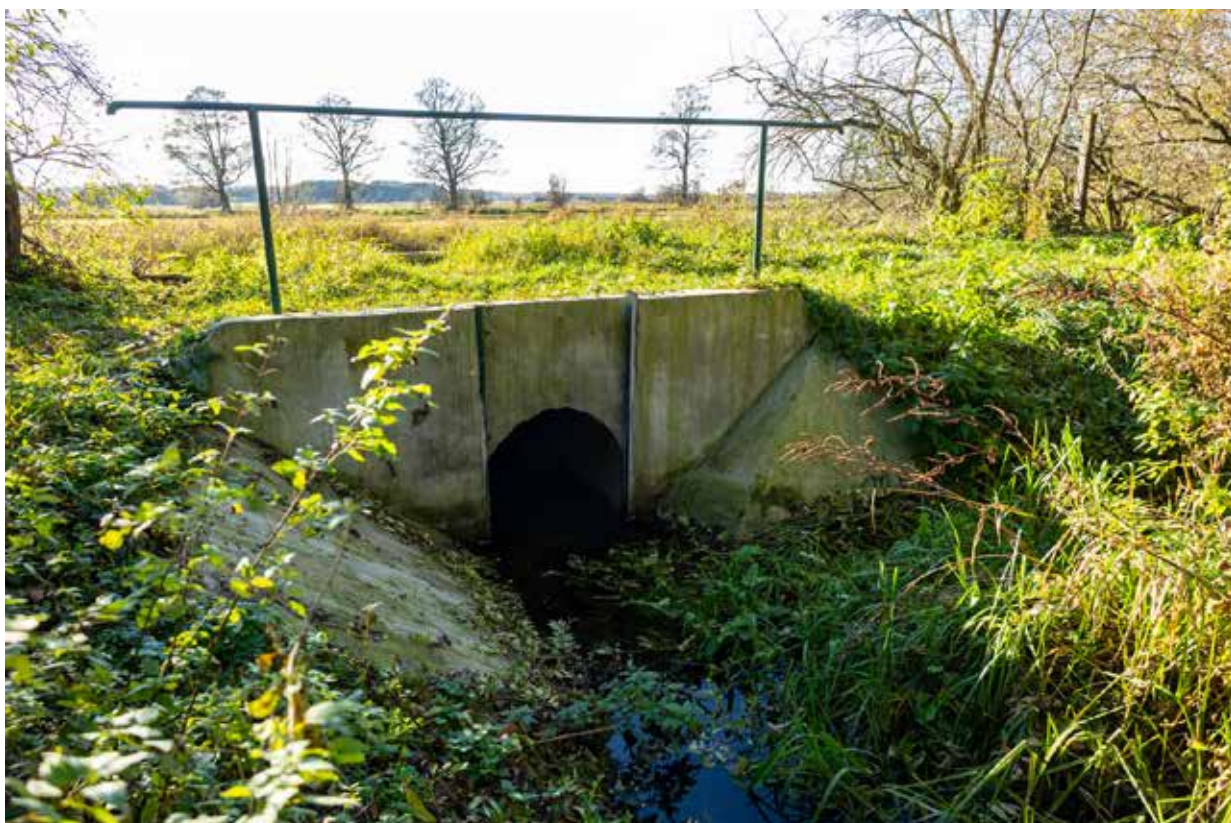
Przepust na rzece Horodniance, fot. R. Olkowski, 2023

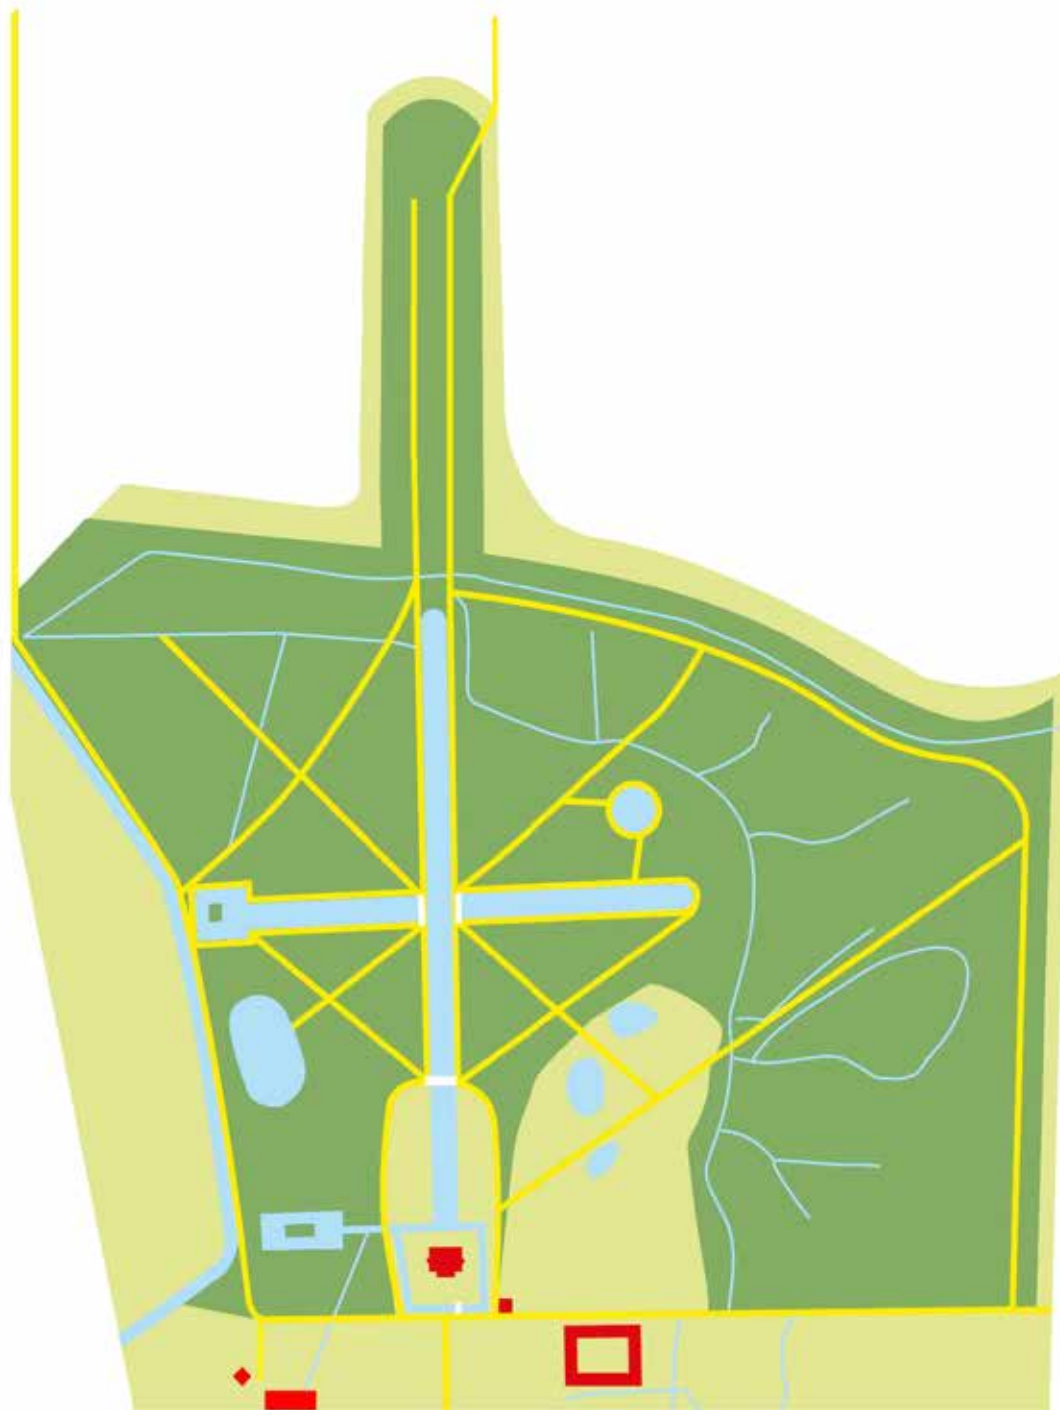
Układ wodny i drogowy, oprac. A. Dąbrowska, M. Węclaw

W punkcie skrzyżowania kanałów czytelny jest gwiazdzisty układ czterech duków, podobnie też można odczytać przebieg dwóch innych rozchodzących się promieniście z zakończenia wschodniego i zachodniego ramienia kanału ku centrum kompozycji.

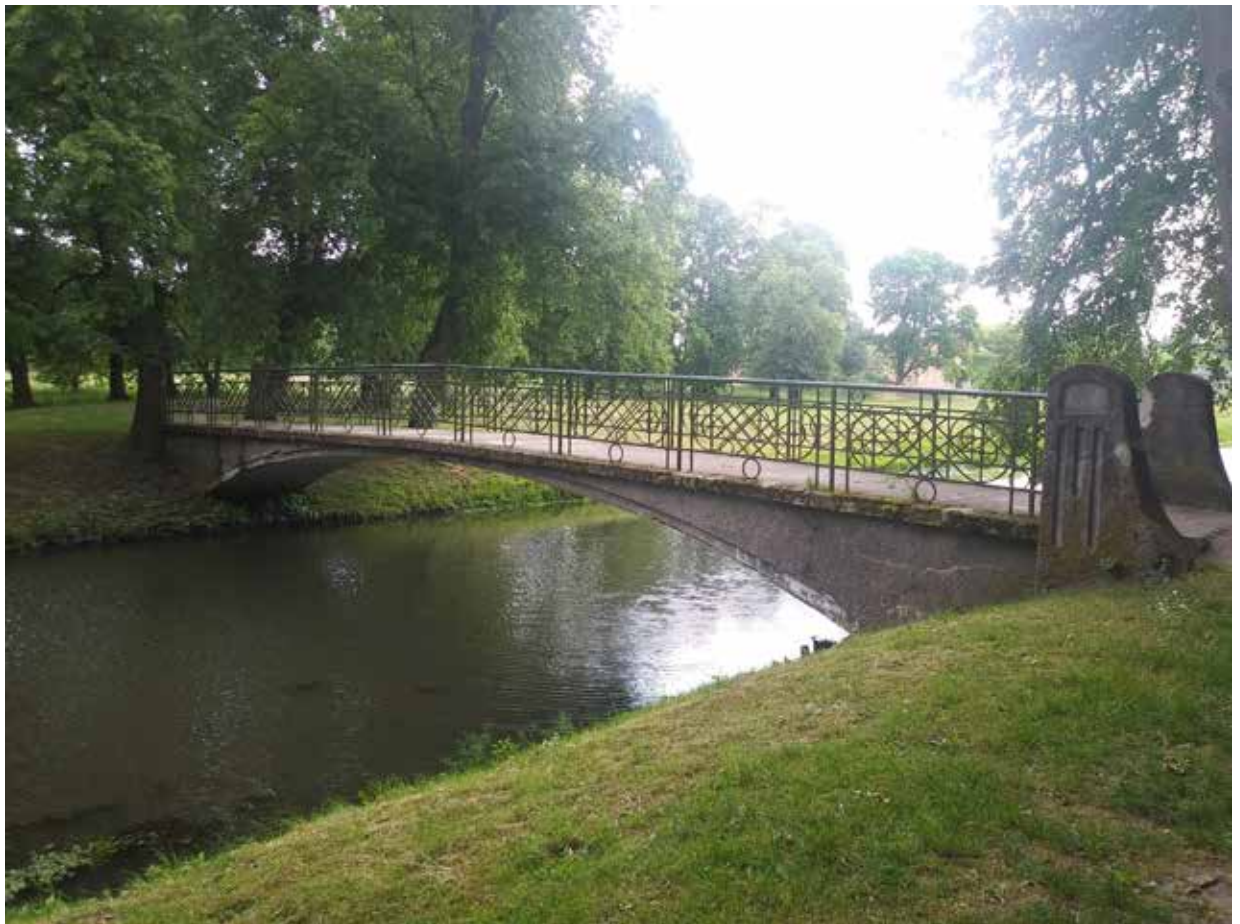
Mostek żeliwny na osi głównej, fot. A. Dąbrowska, 2024

Na małą architekturę ogrodową składają się w chwili obecnej trzy mostki z przełomu XIX/XX wieku z cegły i cementu, o żeliwnych balustradach. Dwa z nich usytuowane są nad ramionami kanału poprzecznego, w pobliżu jego styku z głównym, a jeden przerzucony został nad kanałem głównym, na linii przecięcia się z nim alei obrzeżających przypałacowy parter. Z dawnego wyposażenia parkowego zachował się jedynie głaz pamiątkowy z granitu polnego z napisem „HEKTOR 1874” obecne zlokalizowany na wyspie pałacowej.

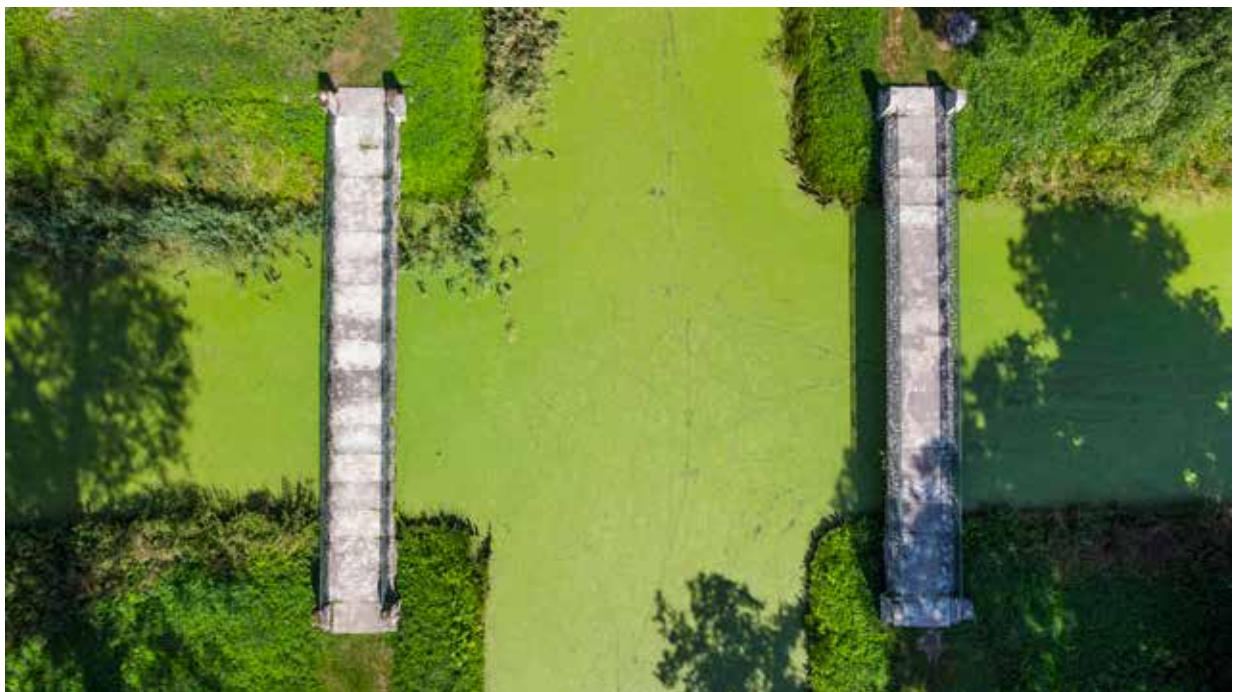
Mostki żeliwne na skrzyżowaniu kanału fot. J. Rajecki, 2021

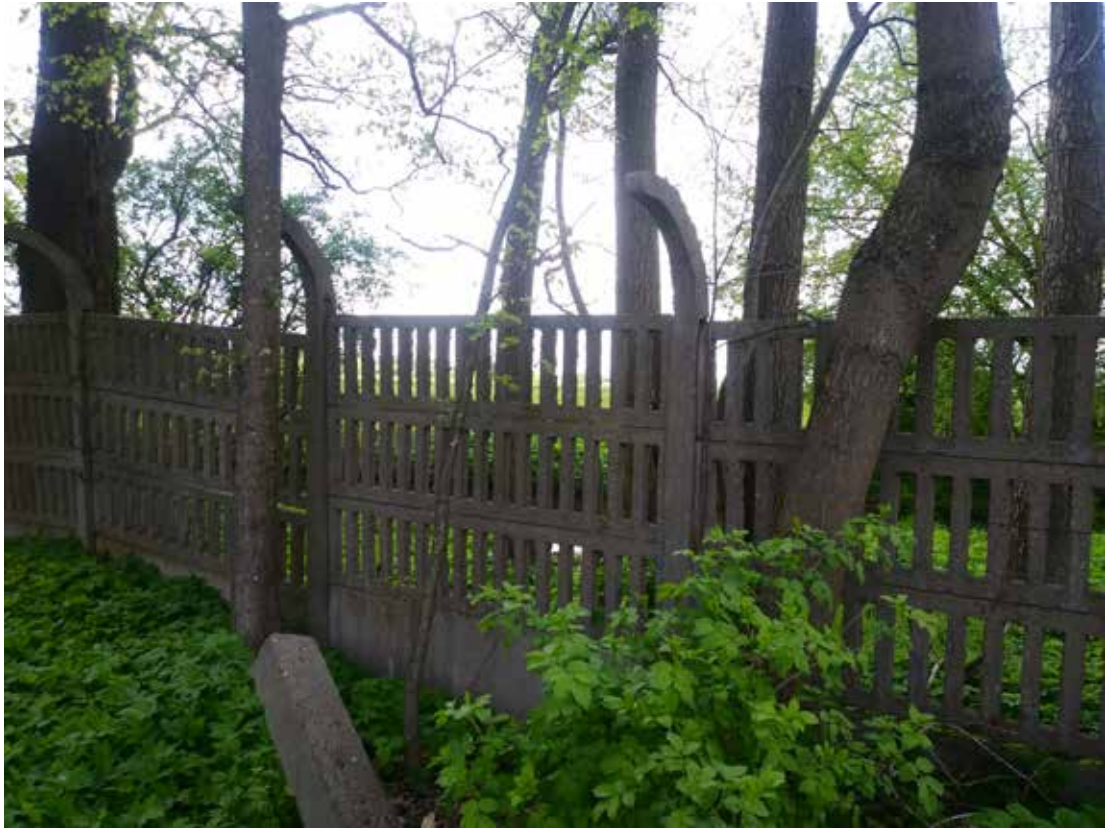
Pozostałości ogrodzenia z płyt betonowych, fot. A. Dąbrowska, 2024

Teren parku jest częściowo ogrodzony ogrodzeniem z: siatki stalowej ujętej w ramy na słupach betonowych, przęseł ażurowych na słupach metalowych, siatki metalowej i paneli z płyt betonowych.

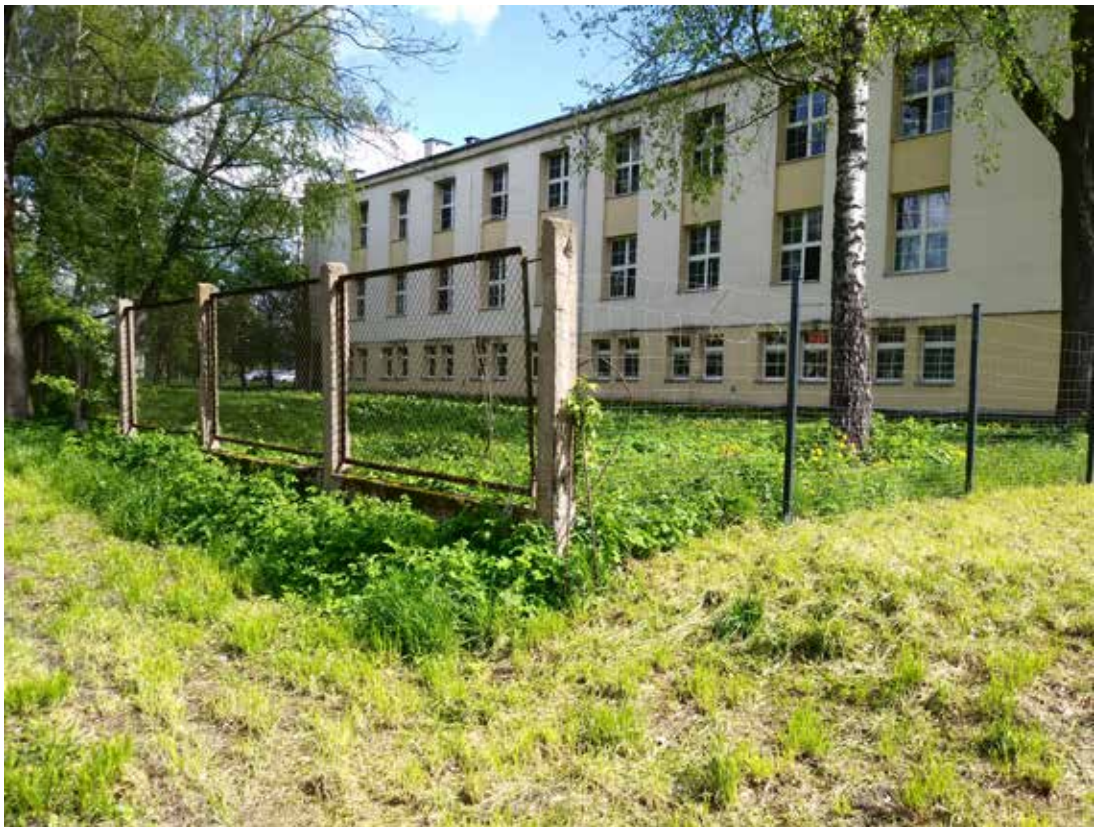
Ogrodzenie z siatki stalowej i pręseł ażurowych, fot. A. Dąbrowska, 2024

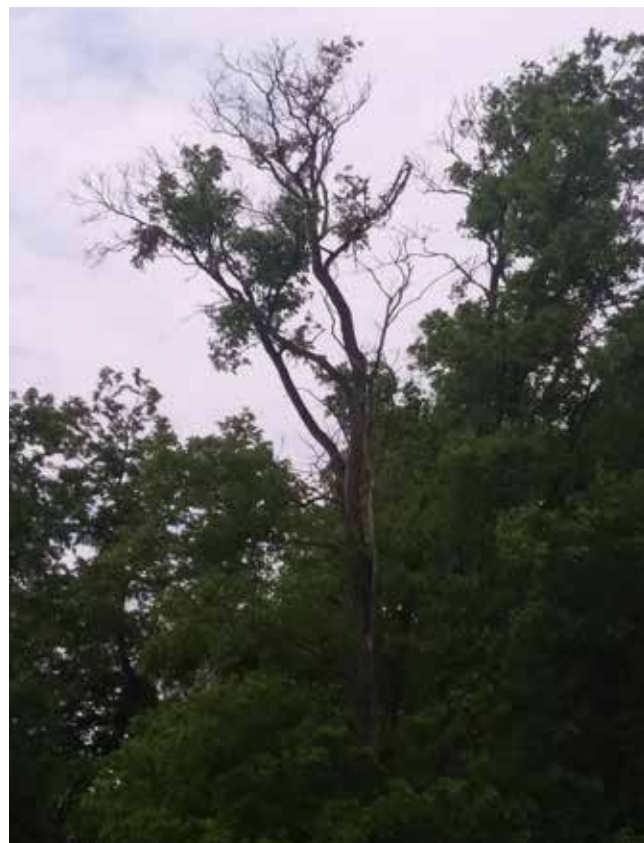
Posusz w koronie wiązu, fot. A. Dąbrowska, 2024

Stan zdrowotny drzew, skategoryzowanych jako wiekowe bądź cenne kompozycyjnie w uogólnieniu określa się jako średni bądź zły. Największym stopniem uszkodzeń odznaczają się jesiony wyniosłe oraz pensylwańskie. Ponad 90% drzew podlegających inwentaryzacji przejawia oznaki „porażenia jesionów”, czyli zakażenia grzybem *Hymenoscyphus fraxineus* (syn. *Chalara fraxinea*). Drugą, również niebezpieczną chorobą uszkadzającą drzewostan parku jest dotykający wiązy zespół chorobowy, nazywany „holenderską chorobą wiązów”. Lipy i graby są dotknięte problemem częstego występowania uszkodzeń kominowych. Z kolei topole, które są uznawane są za drzewa krótkowieczne wykazują silne objawy naturalnego starzenia się - w koronach utrzymuje się znaczna ilość posuszu, a miękka oraz porowata struktura drewna przyczynia się do wyłamywania.

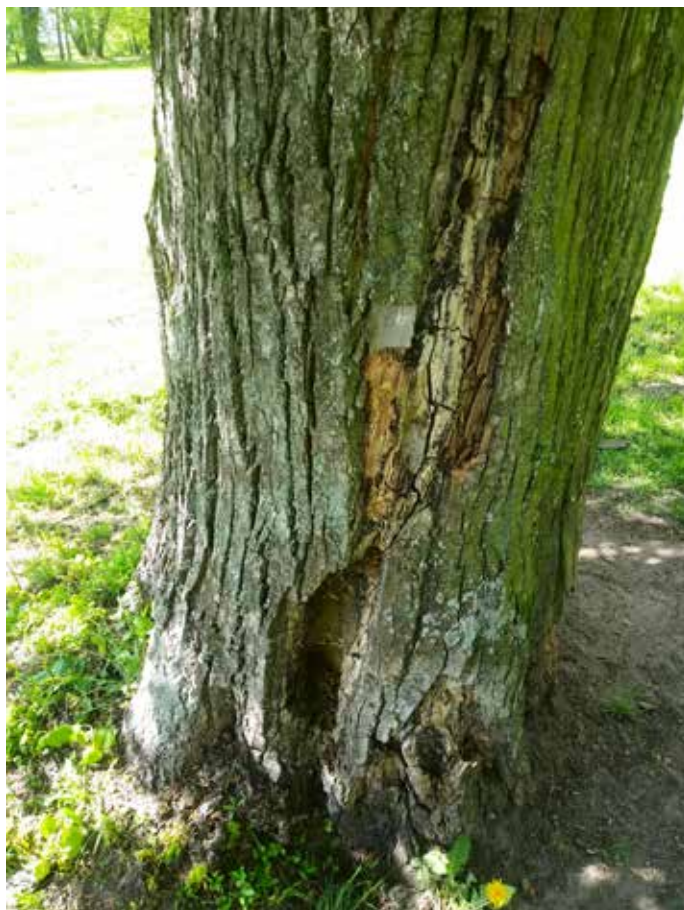
Ubytki kory i nekrozy w obrębie odziomka i pnia, fot. A. Dąbrowska, 2024

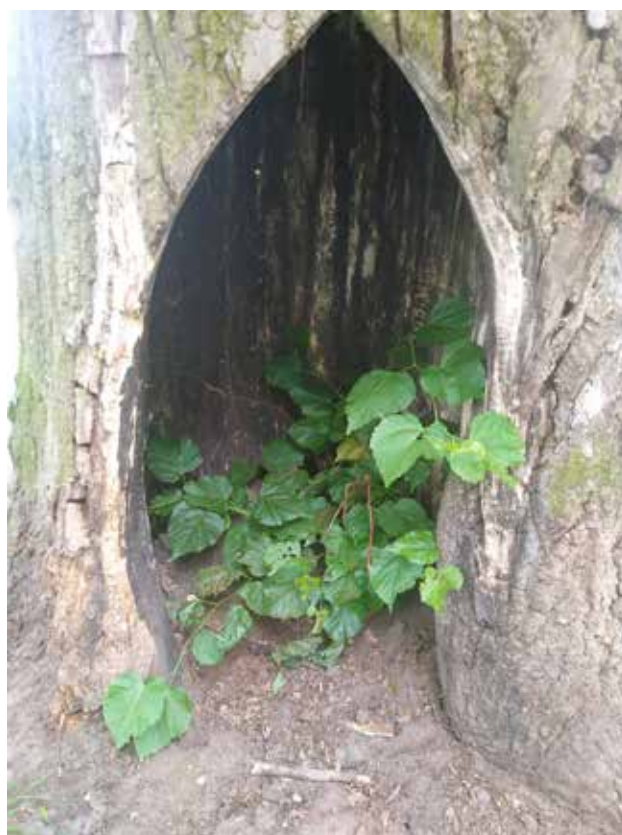
Uszkodzenie kominowe, fot. A. Dąbrowska, 2024

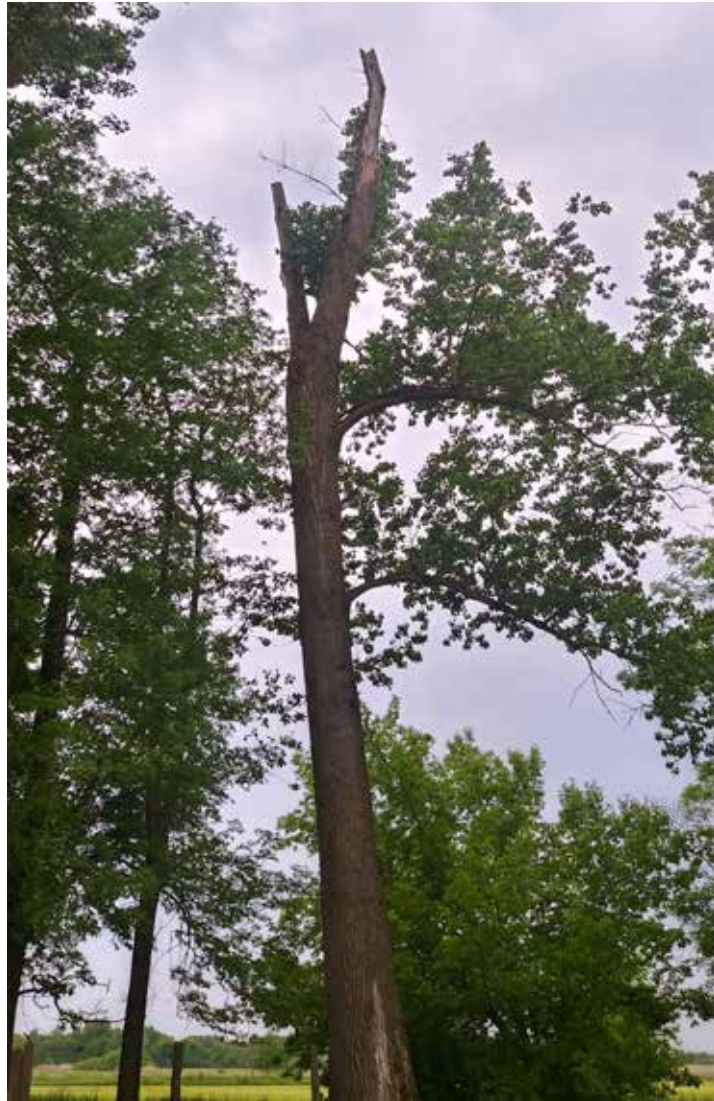
Topola z ułamanym przewodnikiem, fot. A. Dąbrowska, 2024
