# **ZAŁOŻENIE PAŁACOWO-PARKOWE W CHOROSZCZY**

## **Studium historyczno-konserwatorskie**

**Anna Dąbrowska**

**Choroszcz 2024**

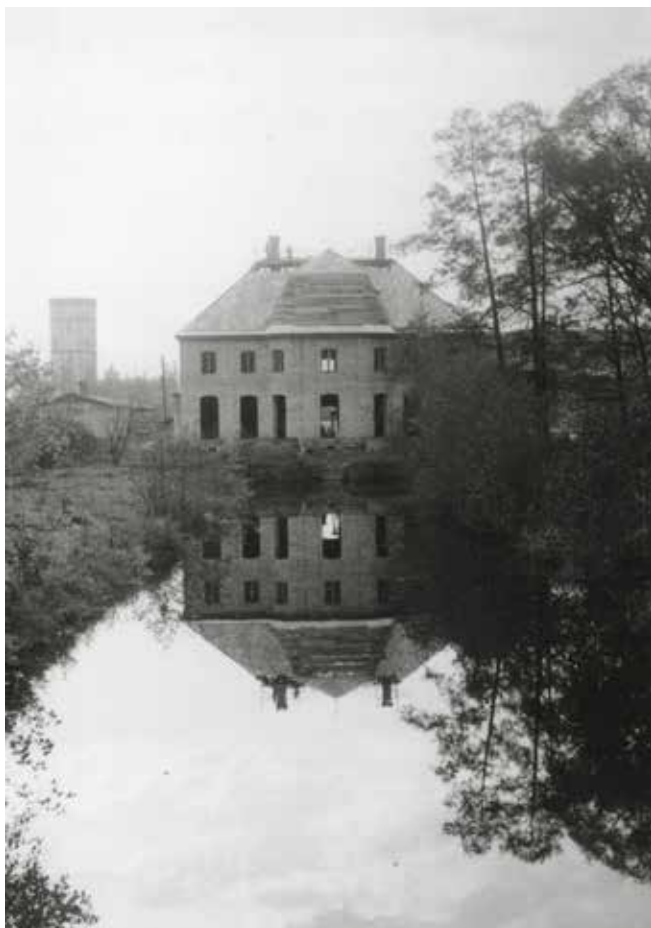
Odbudowa pałacu, 1962, neg. WUOZ w Białymstoku

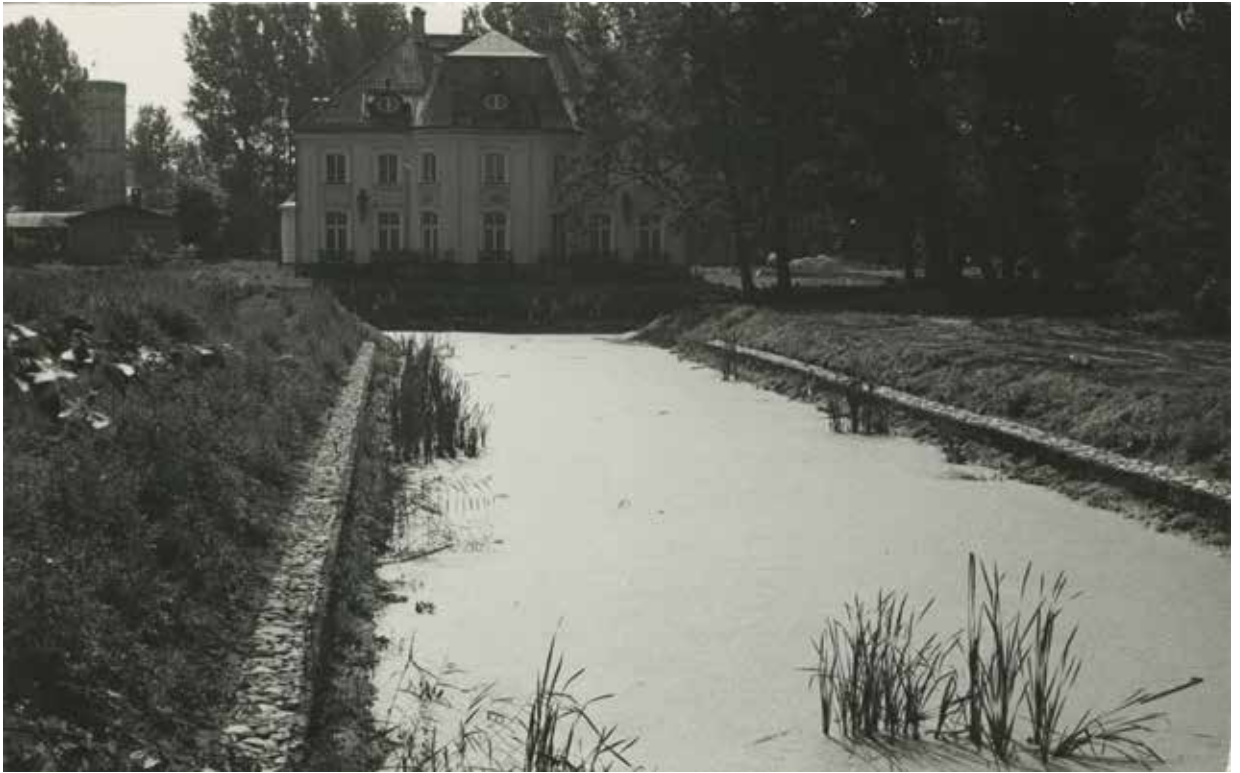
Odtwarzanie kanałów wokół pałacu,  
fot. A. Ciulkin, 1985

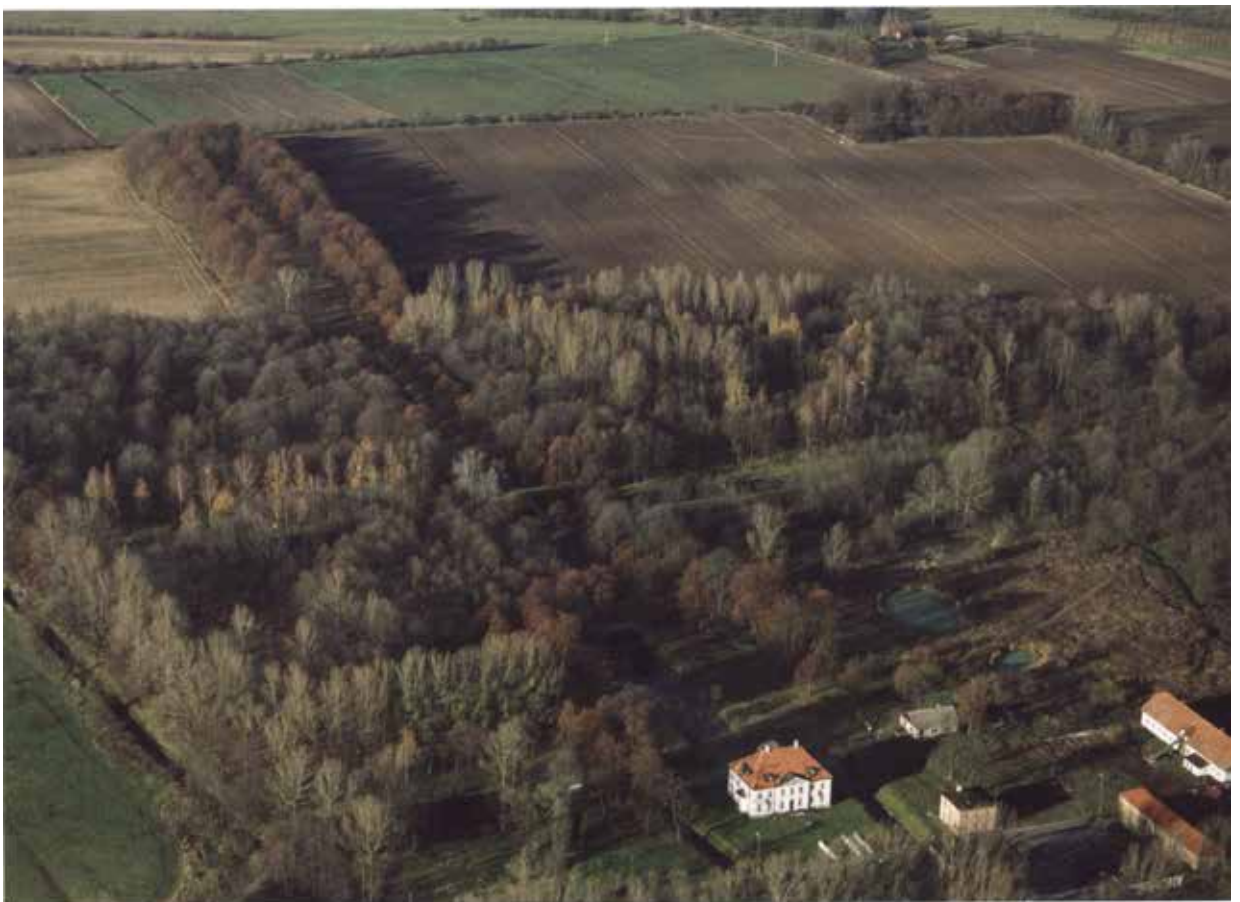
Konserwacja głównego kanału, fot. A. Ciulkin, 1985

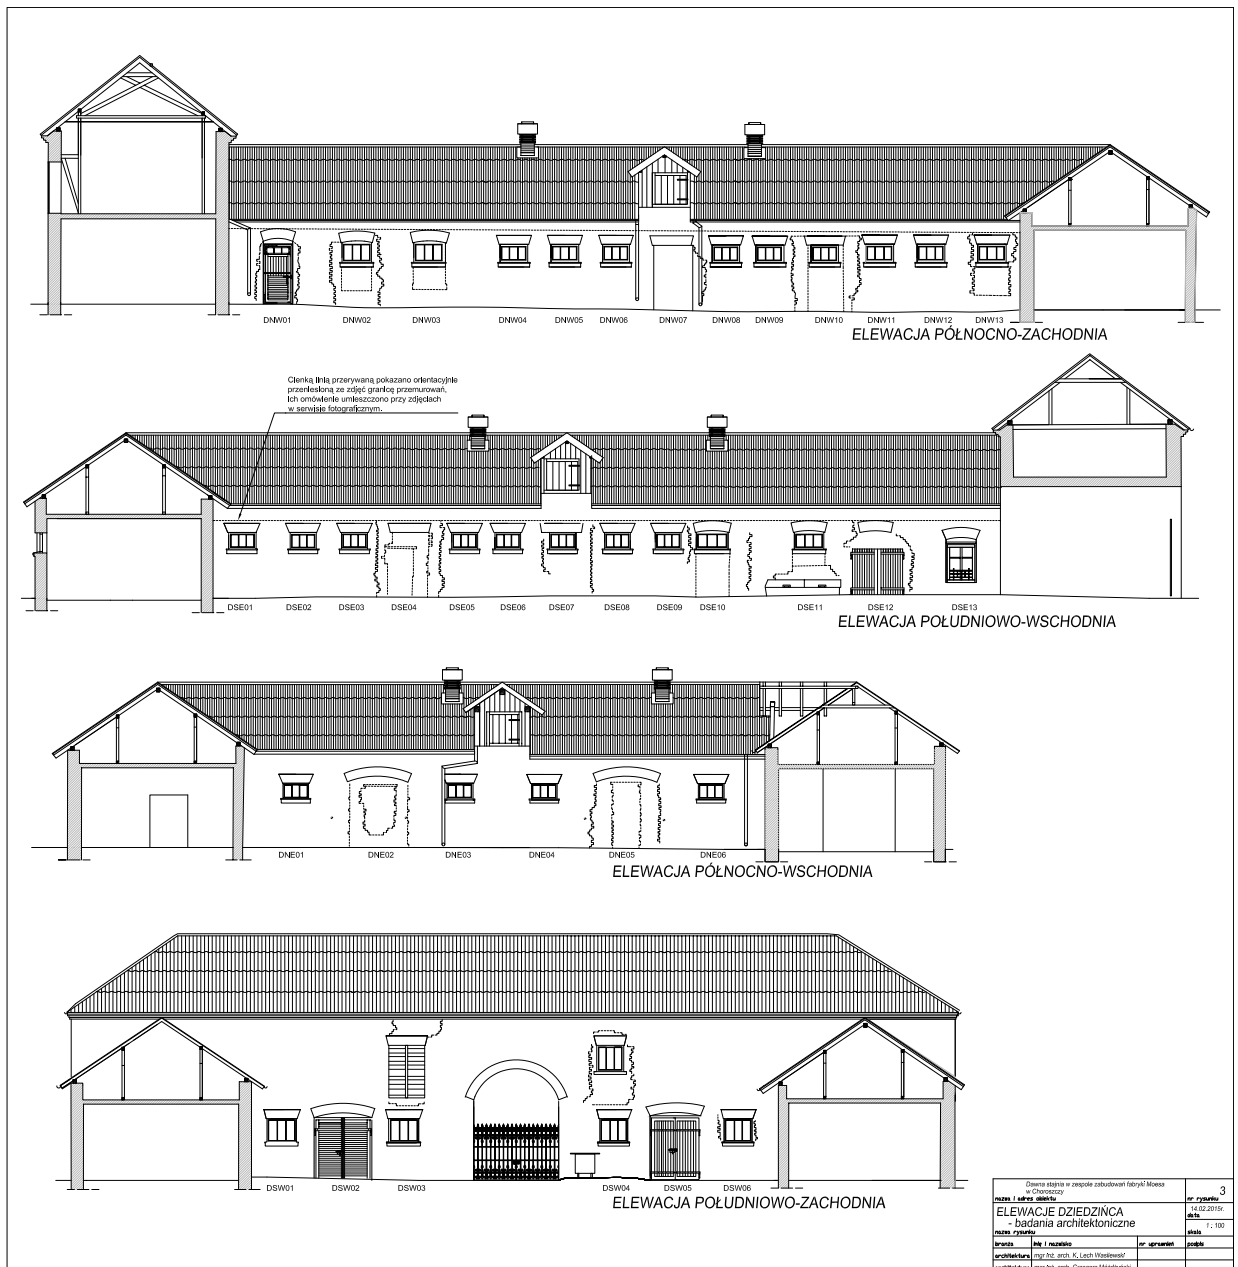
Stajnia elewacje wewnętrzne, L. Wasilewski, G. Mózdyński, 2015

po kilka otworów okiennych i drzwiowych prowadzących do mniejszych pomieszczeń (szerokości ok. 125 cm), z nadprożami sklepionymi łukowo, oraz mniejsze okna (szer. ok. 110 cm) sklepione łukiem płaskim. Na elewacjach widoczne są wyraźnie ślady późniejszych zmian w postaci kilku, obecnie zamurowanych otworów drzwiowych i okiennych oraz współcześnie wykonanych dużych, prostokątnych, stalowych wrót. O pierwotnej funkcji obiektu świadczą zachowane żłoby i okucia służące do wiązania zwierząt. W zaleceniach konserwatorskich autorzy opracowania rekomendują:

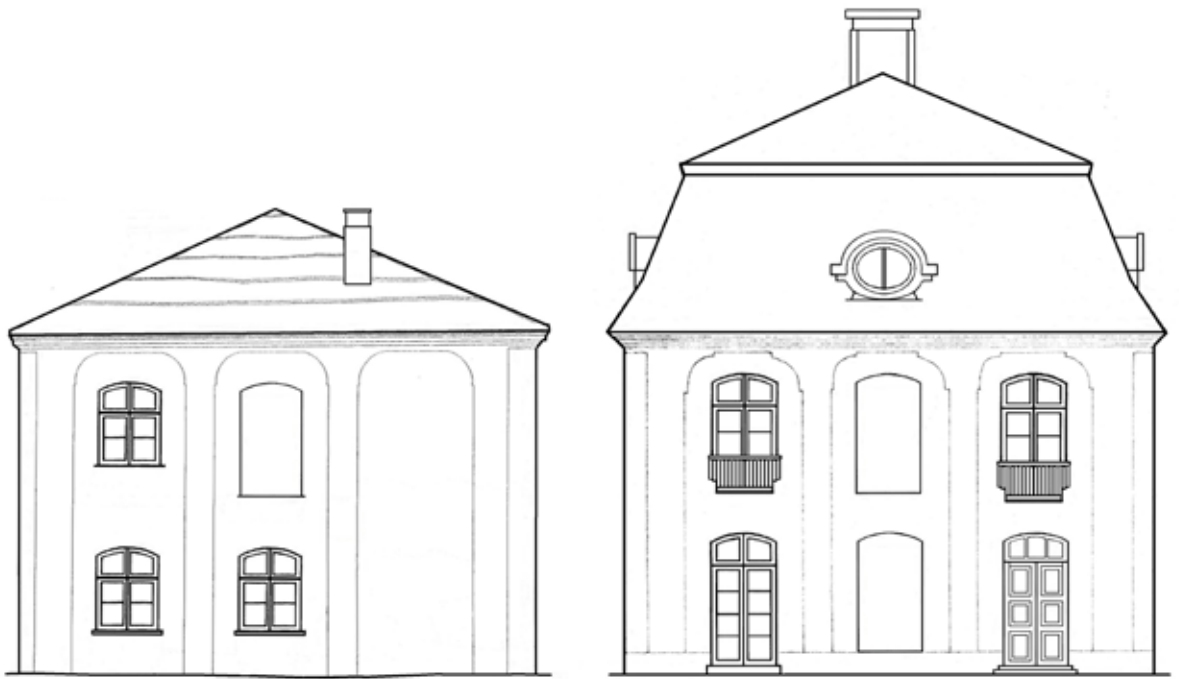
Pawilon wschodni – rzuty parteru i piętra. Rekonstrukcja stanu z XVIII w., oprac. A. Dąbrowska, 2020

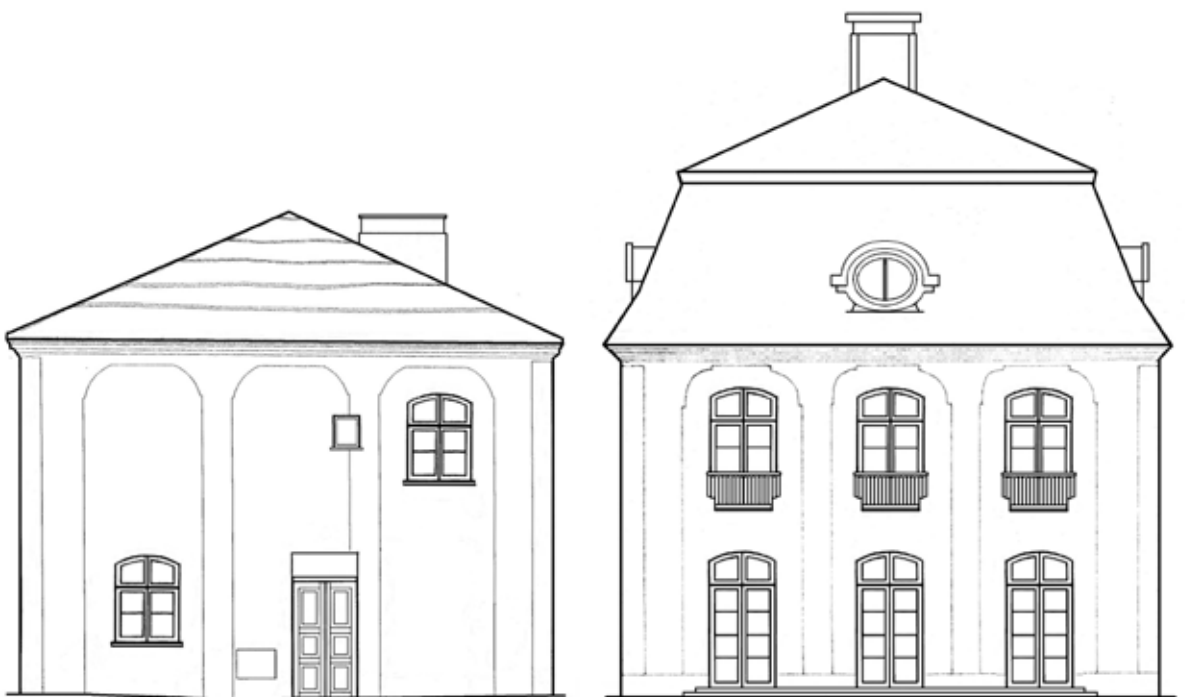
Pawilon wschodni – elewacja północna na osi alei lipowych okalających salon ogrodowy. Stan obecny i rekonstrukcja stanu z XVIII w., oprac. A. Dąbrowska, 2020

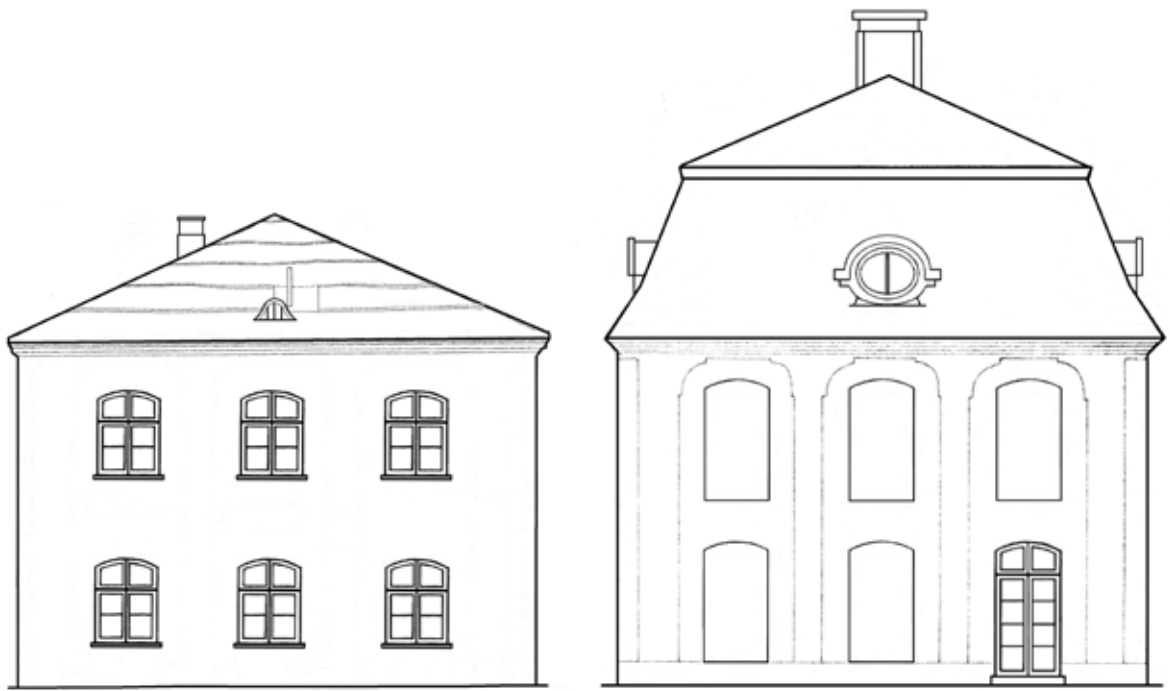
Pawilon wschodni – elewacja wschodnia, dawniej wychodząca na ogródek, obecnie od strony drogi dojazdowej. Stan obecny i rekonstrukcja stanu z XVIII w., oprac. A. Dąbrowska, 2020

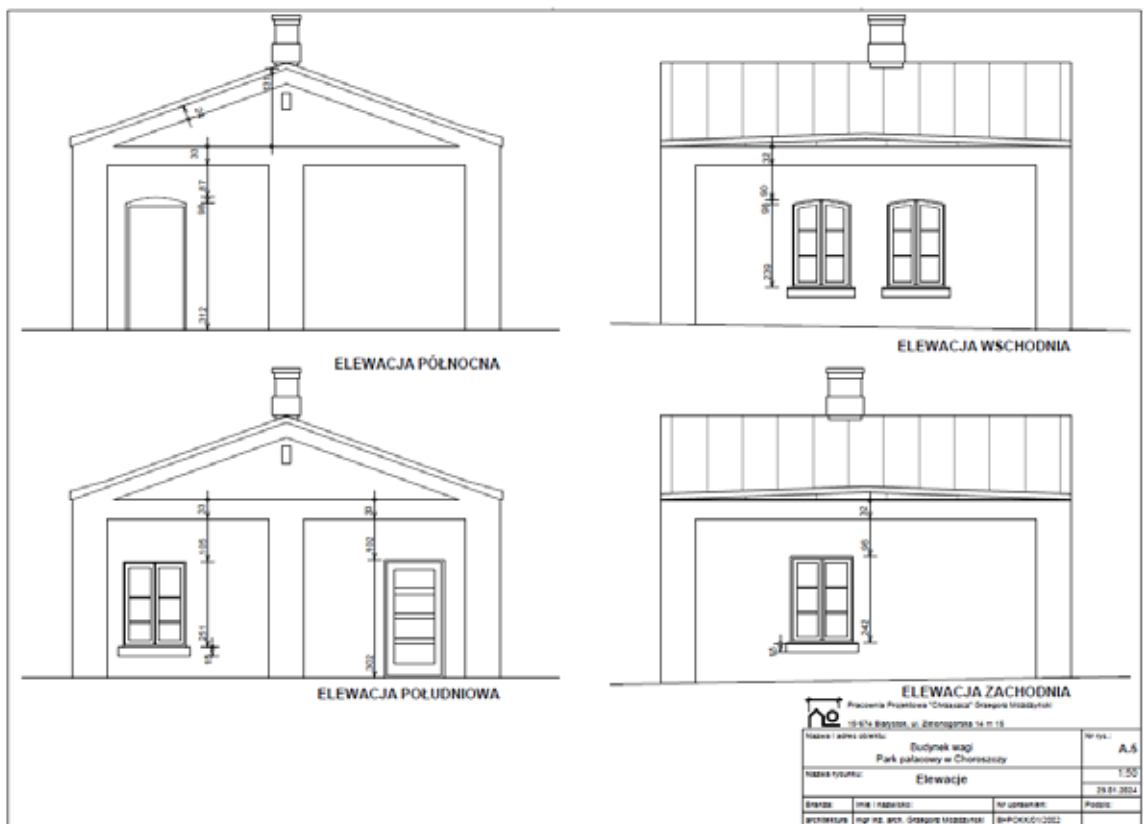
Waga elewacje, G. Mózdzynski, 2024

Celem badań architektonicznych budynku przeprowadzonych na przełomie 2023 i 2024 r. przez Grzegorza Mózdzynskiego<sup>1</sup> było zebranie wiedzy na temat historii oraz aktualnego stanu, umożliwiające poprawną dbałość o jego zachowanie. Ocena stanu technicznego obiektu wykazała, że wytrzymałość konstrukcyjna ścian nie została dotąd znacząco nadwątlona, a więźba dachowa jest jeszcze w stanie technicznym dostatecznym. Budynek oprócz prac remontowych i ewentualnych robót dostosowujących pomieszczenia do nowych funkcji wymaga podjęcia działań w celu zatrzymania procesów jego degradacji, z których najważniejsze to: obniżenie powierzchni terenu, wykonanie poziomej i pionowej izolacji ścian i ich osuszenie, zapewnienie wentylacji grawitacyjnej pomieszczeń. Budynek sam w sobie jest niewielkim obiektem nie wyróżniającym się interesującymi rozwiązaniami architektonicznymi. Jego wartość zabytkowa jest jednak znaczna jako elementu większego historycznego założenia.

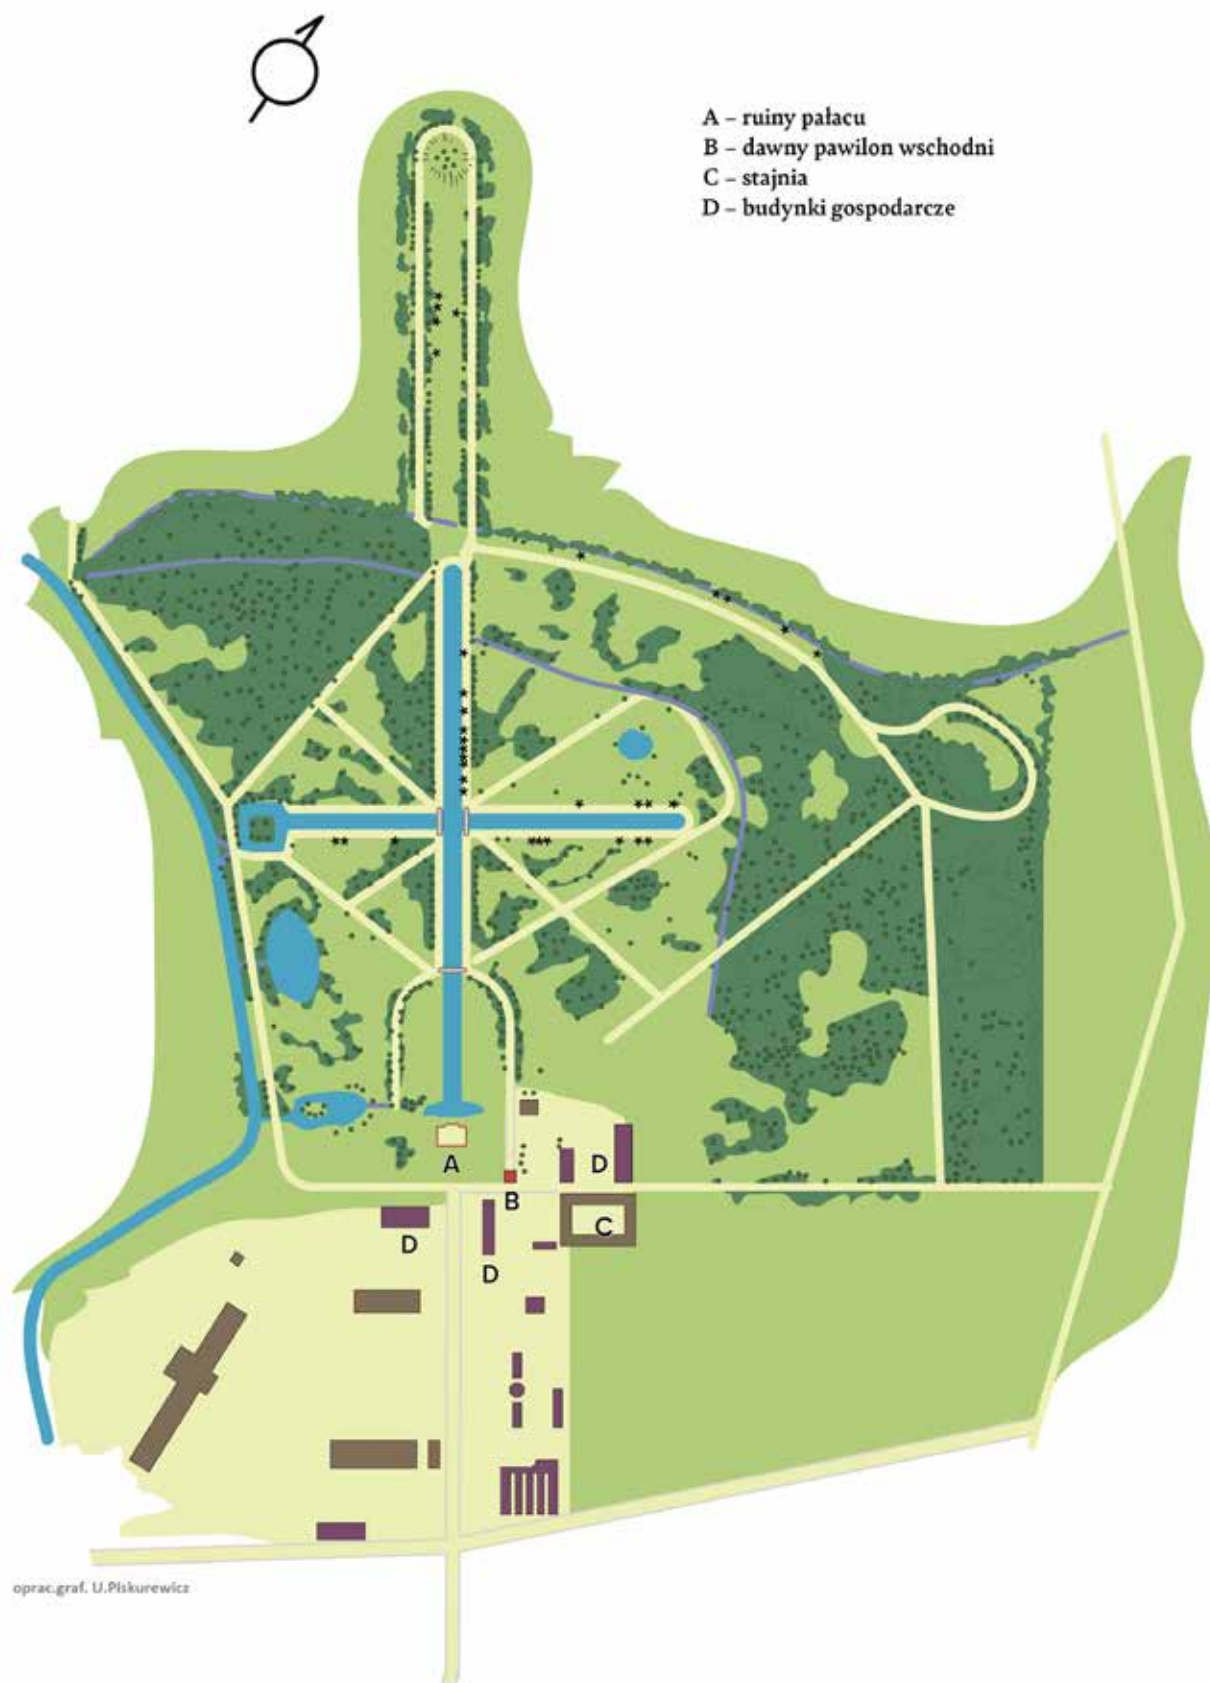
Park przyszpitalny. Stan z l.50. XX w., oprac. A. Dąbrowska

Choć wraz z odbudową pałacu podjęto też działania zmierzające do odtworzenia wyspy pałacowej w jej formie z XVIII w. to do intensywnych prac nad systemem wodnym przystąpiono w l. 1982-85. Odtworzono wówczas kanał otaczający wyspę

z pałacem, jednakże w kształcie odbiegającym znacznie od oryginalnego. Oczyszczono kanały i zabezpieczono je nową palisadą, a na wymagających tego terenach wykopano szereg rowów melioracyjnych. Wtedy to również powstały trzy owalne sadzawki na łące na północny wschód od pałacu. Utworzenie tych całkowicie nowych zbiorników wodnych, nie mających uzasadnienia w przekazach historycznych, było wynikiem błędnego odczytania inwentarza z 1771 r.

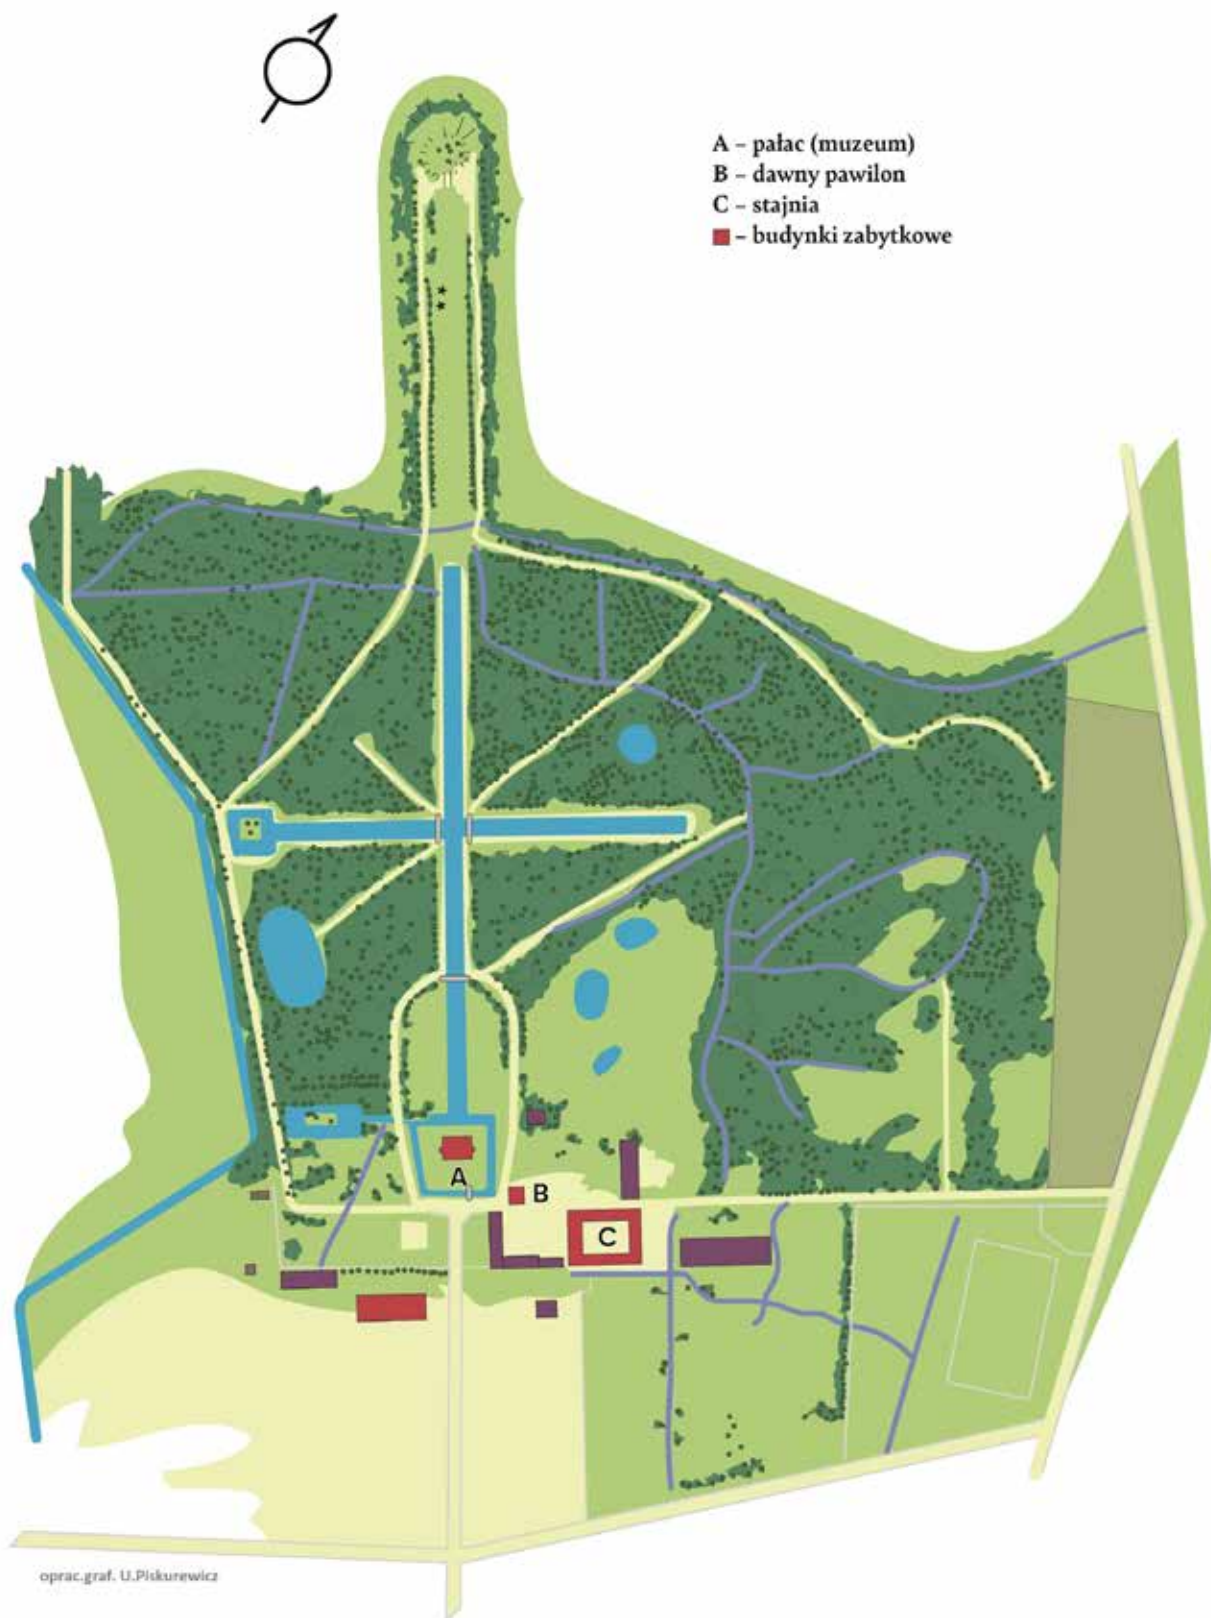
Zespół pałacowo-parkowy, stan z 2003 r. , oprac. A. Dąbrowska

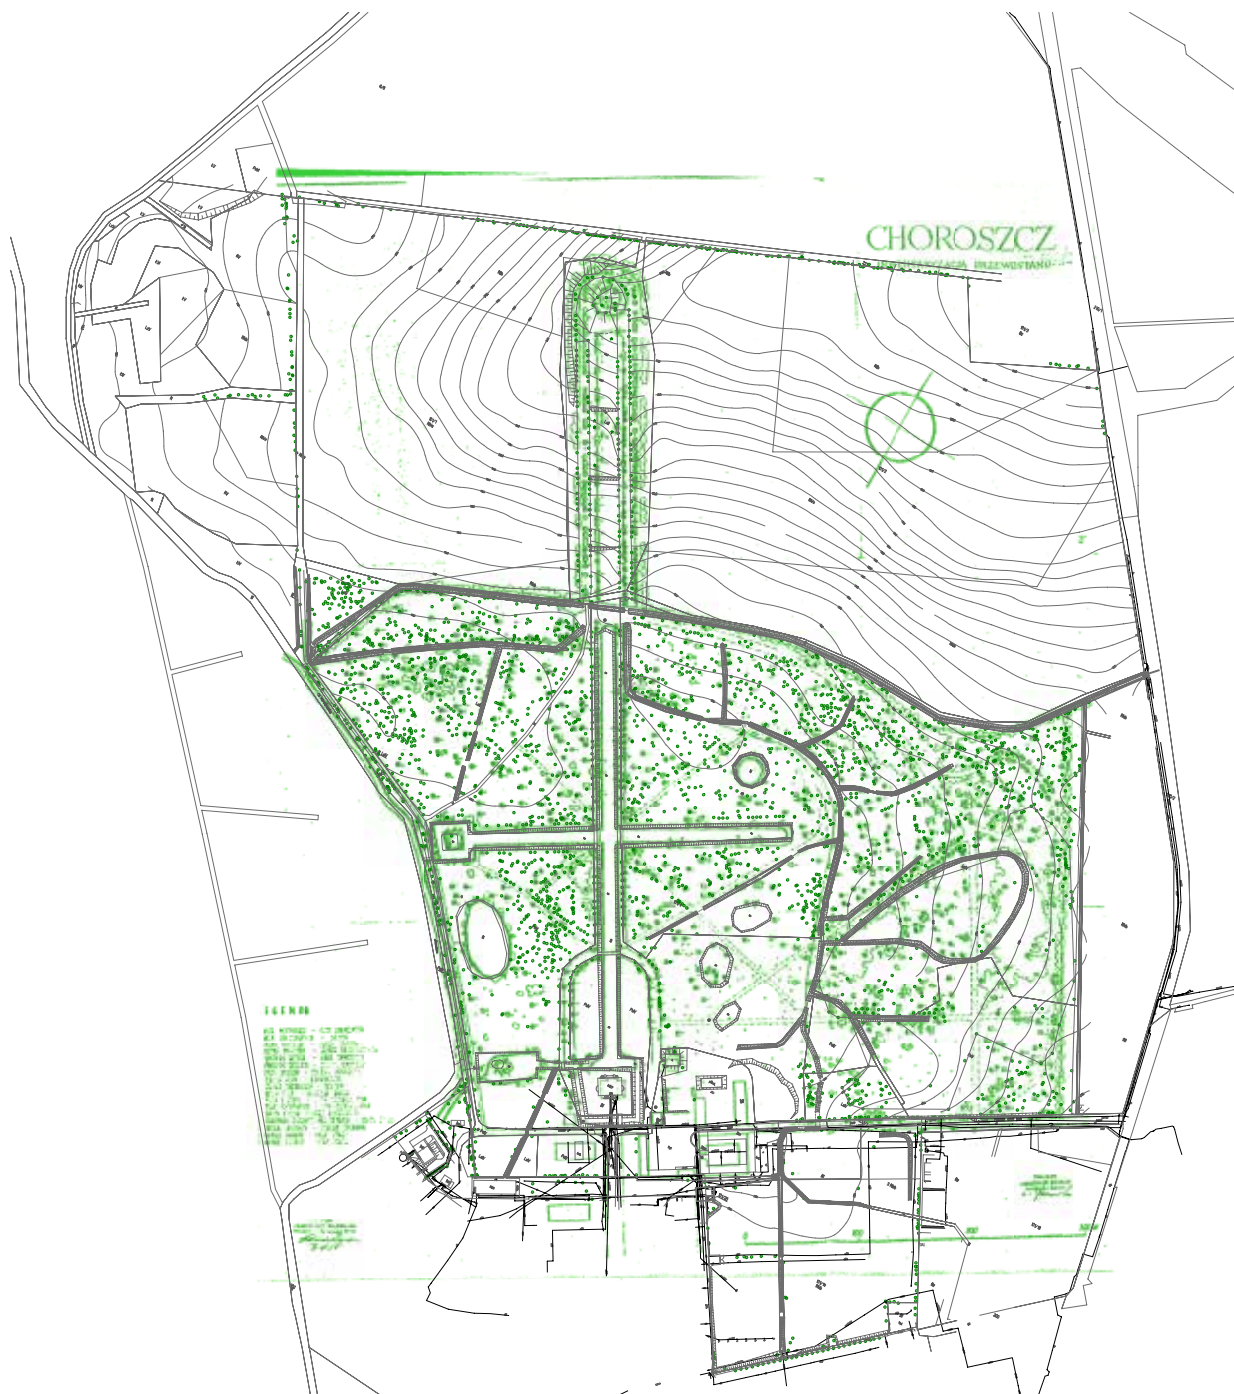
Inwentaryzacja drzewostanu parku z 1955 r. na tle mapy zasadniczej z naniesionym aktualnym drzewostanem, oprac. D. Wilczewski

Do obliczenia wieku drzew parku w Choroszczy wykorzystano tabele opracowane przez prof. Longina Majdeckiego<sup>1</sup> dotyczące określania wieku drzewa w zależności od średnicy jego pnia. Wielkość pierścicy określono tam dla warunków siedliskowych średniej bonitacji, natomiast park w Choroszczy położony jest w specyficznym miejscu i klimacie odbiegającym od średniej krajowej<sup>2</sup>. Dlatego też uzyskane dane pozyskane z najnowszej inwentaryzacji<sup>3</sup> zestawione zostały z wcześniejszymi spisami i zestawieniami gatunkowymi wykonanymi w latach: 1955, 1976, 1988 i 2001<sup>4</sup>. Porównanie średnicy wybranych drzew, wykazało, że rocznie przyrosty były niewielkie i w niektórych przypadkach wynosiły zaledwie 0,2–0,3 cm. Stąd nasuwa się wniosek, że drzewostan parkowy jest znacznie starszy niż wynika to z tabeli wiekowych. Pozyskane dane zostały zestawione z archiwalną dokumentacją fotograficzną<sup>5</sup> i zweryfikowane w terenie.

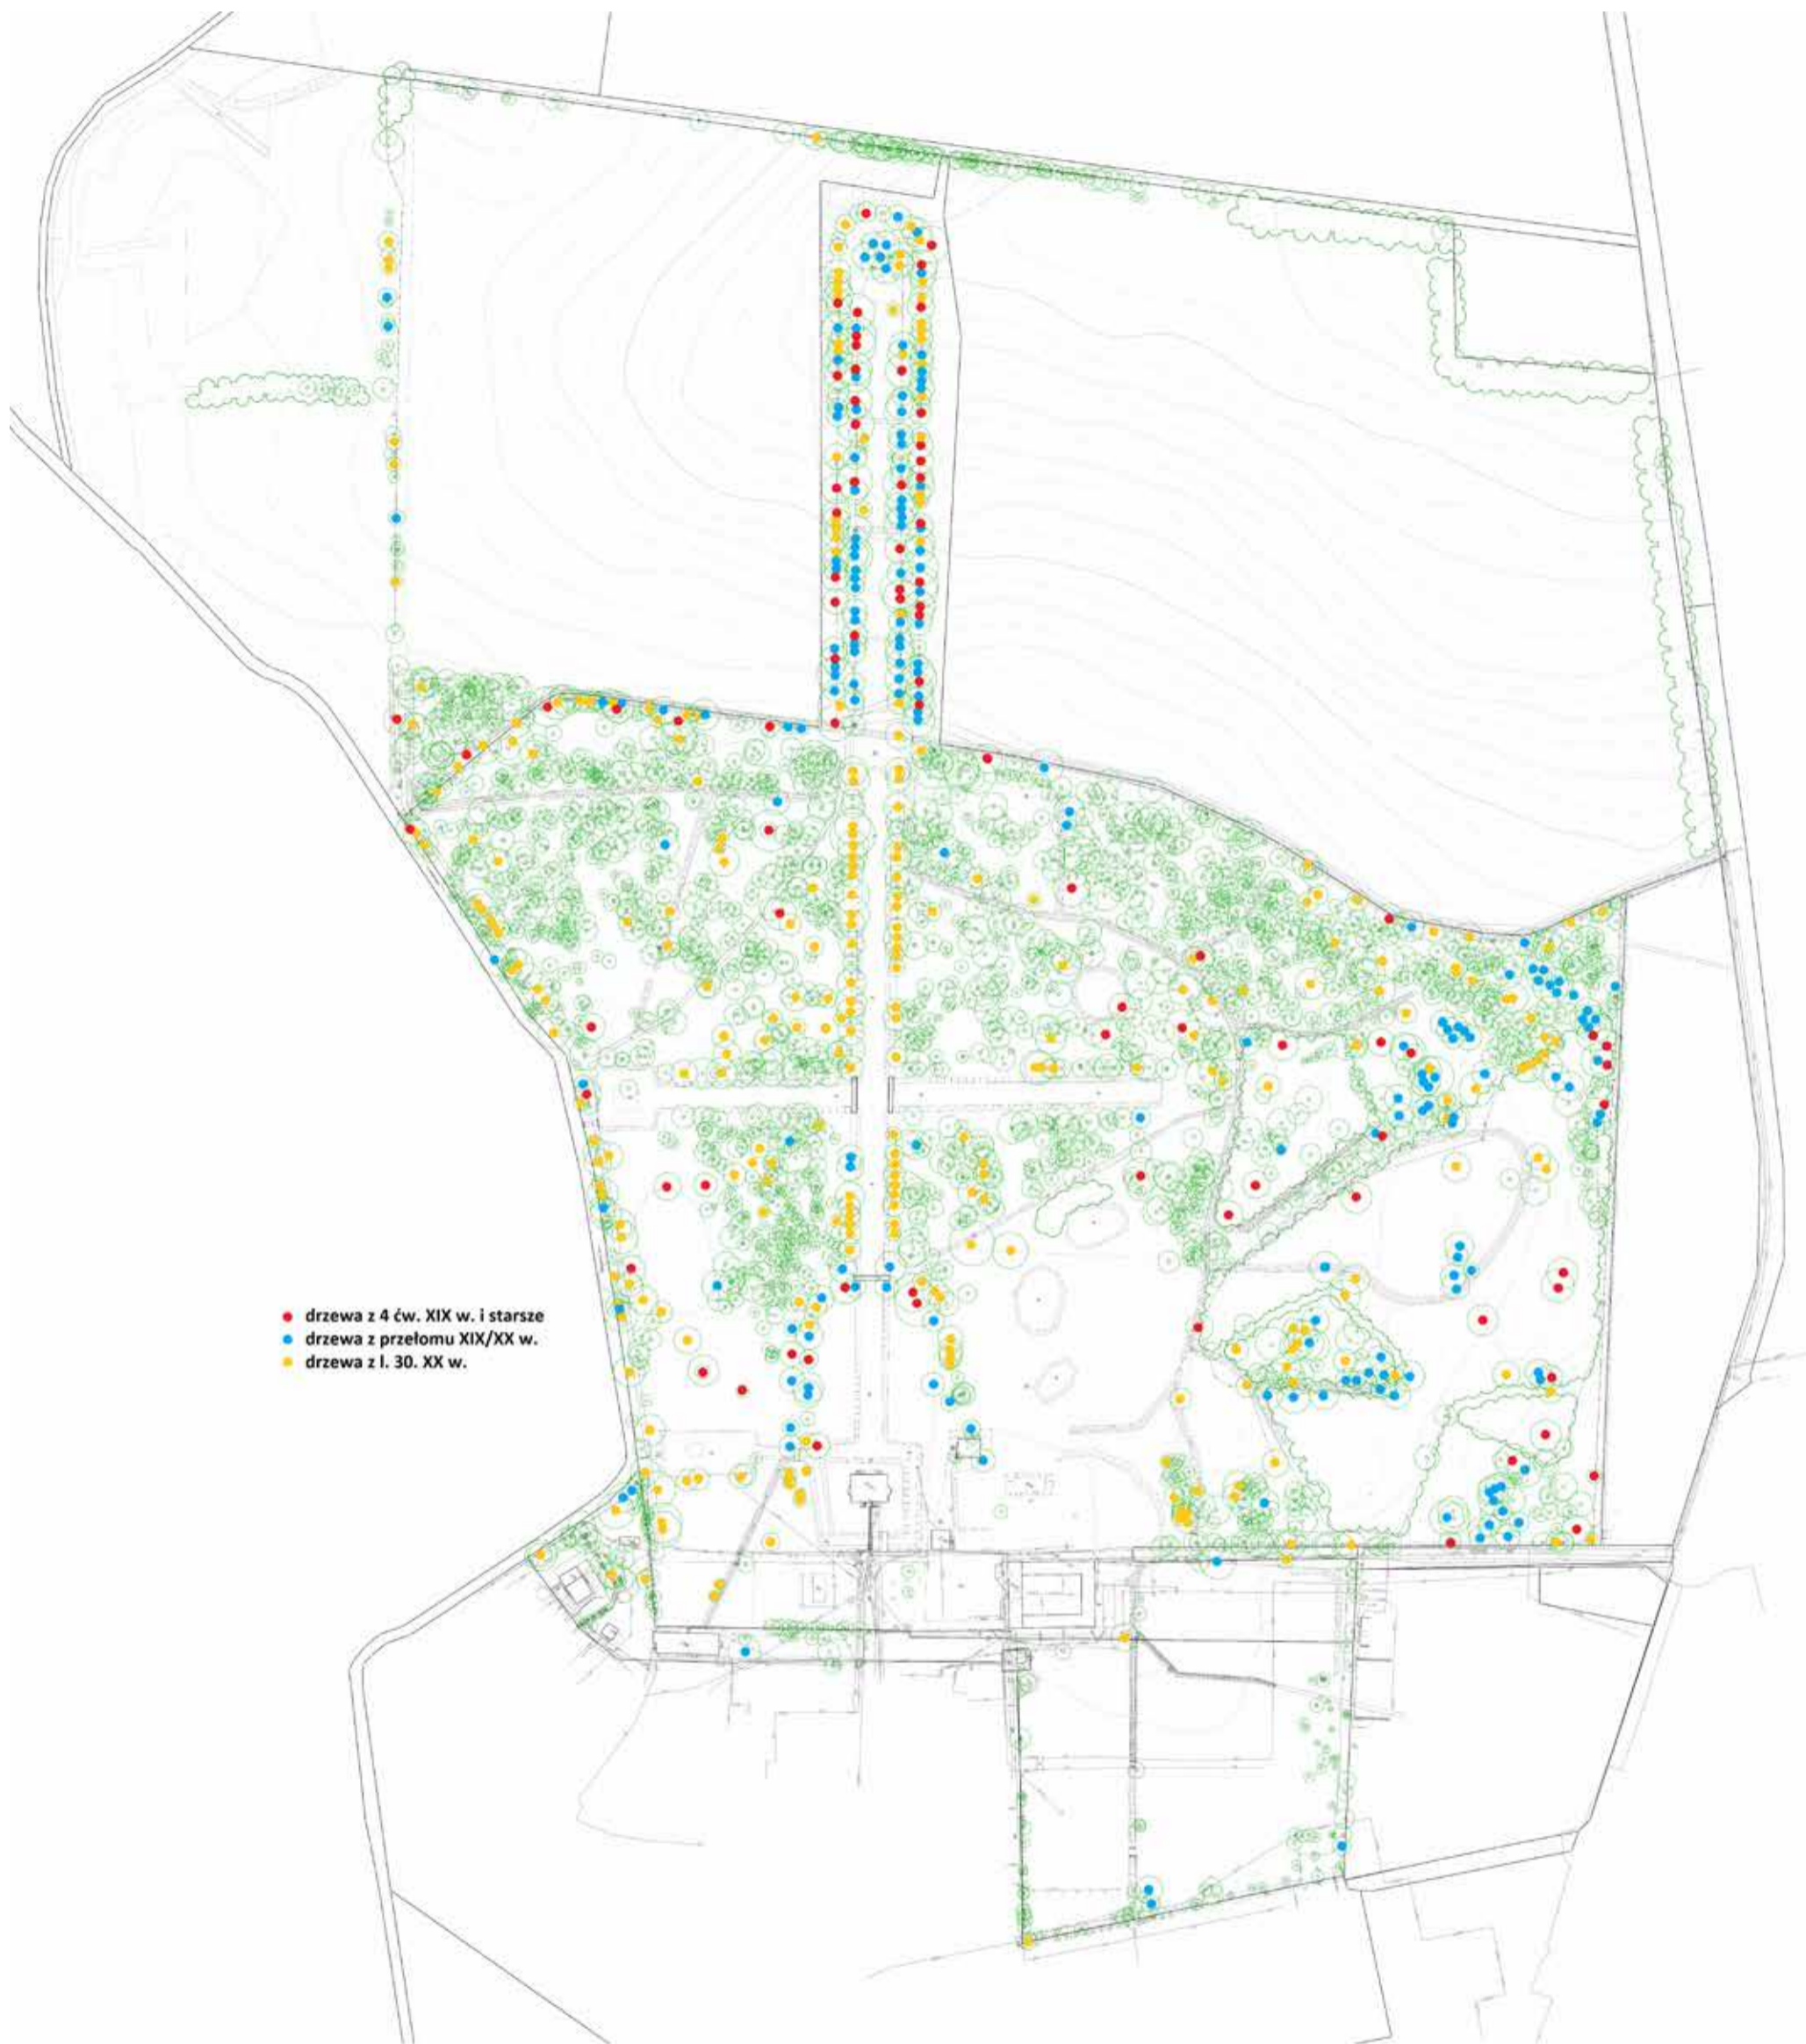
Analiza wiekowa drzewostanu, oprac. A .Dąbrowska

**1 grupa** obejmuje drzewa z 4 ćw. XIX wieku i starsze. W l. 70 i 80 tego stulecia sadzono nowe gatunki drzew a także uzupełniano ubytki w alejach lipowych. Wtedy też obsadzono brzegi kanałów i szpalerami świerkowymi, które widoczne są na pocztówce z 1904 r. Drzewa te nie dotrwały do naszych czasów.

**2 grupa** to drzewa pochodzące z czasów intensywnego przekształcenia kompozycji przez rodzinę Moesów na przełomie XIX i XX w. Z przekazów historycznych wiadomo, że uzupełniali oni ubytki w podstawowych formach ogrodu, np. aleje lipowe otaczające obszar dawnych parterów i te prowadzących na wzgórze wzdłuż głównej osi kompozycyjnej. Zgodnie z nowymi trendami powstały też nowe nasadzenia m.in. aleja lipowa w płn.-wsch. części parku, oraz tzw. cienniki. Natomiast drogi w części przemysłowej obsadzone były klonami jesionolistnymi (*Acer negundo*). Drzewa z tej grupy stanowią nieco ponad 6 % zinwentaryzowanego drzewostanu z czego ponad połowę stanowią lipy drobnolistne (*Tilia cordata*). Kolejne pod względem ilości są graby (*Carpinus betulus*) (42 szt.) i jesiony wyniosłe (*Fraxinus excelsior*) (24 szt.). Z tego okresu pochodzą również zachowane w mniejszej liczbie egzemplarze wiązów (*Ulmus laevis*), klonów (*Acer platanoides*) (*Acer negundo*), olszy czarnej (*Alnus glutinosa*), robinii akacjowej (*Robinia pseudoacacia*) i jeden egzemplarz topoli berlińskiej (*Populus x berolinensis*) o  $\varnothing$  187 cm.

**4 grupa** to nasadzenia l. 50-70 XX w. ze społecznej akcji zalesiania, samosiewy i odrosty, które w wielu miejscach zaburzają historyczną kompozycję. Jest to najbardziej liczna grupa stanowiąca ponad 80% obecnego drzewostanu. Na załączniku graficznym przedstawione zostały trzy pierwsze grupy wiekowe, gdyż to one przede wszystkim będą wpływać na projekt rewaloryzacji kompozycji ogrodu.

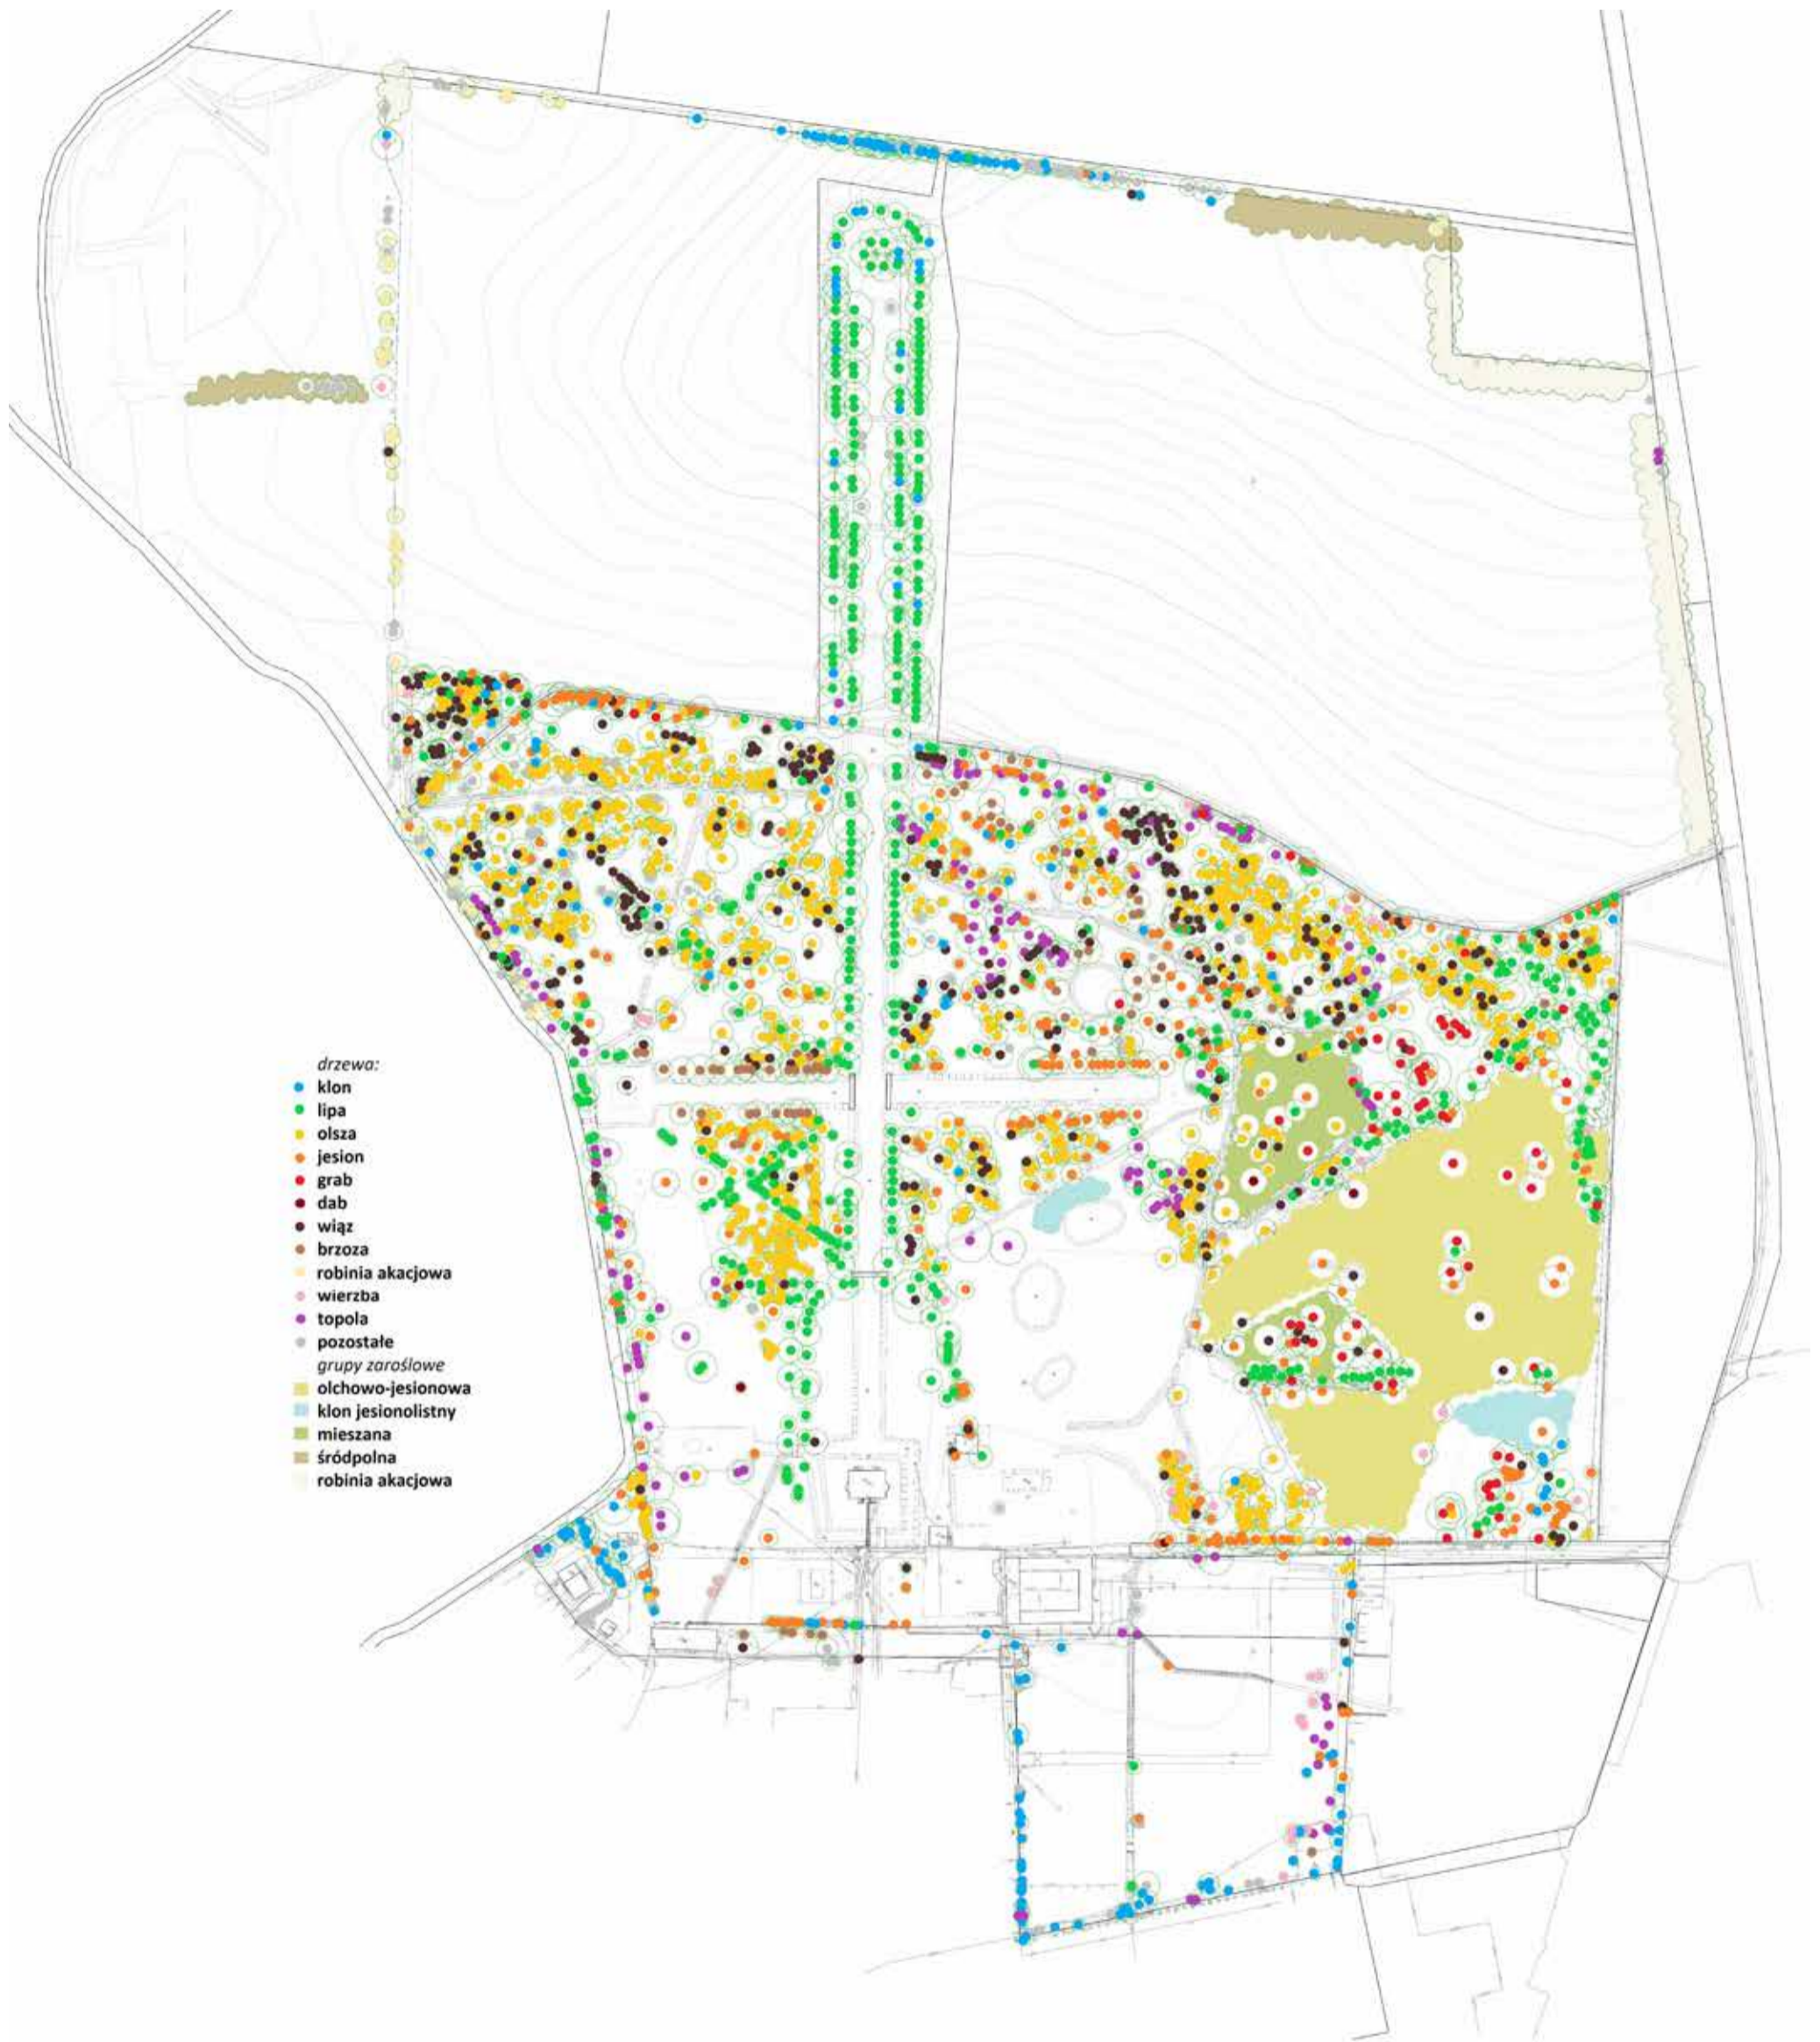
Analiza składu gatunkowego drzewostanu, oprac. A. Dąbrowska
